## Bomen Effecten Analyse Zaagmolenweg te Alphen aan den Rijn

Opdrachtgever: Gemeente Alphen aan den Rijn  
Stadhuisplein 1  
2405 SH Alphen aan den Rijn

Projectnummer: 205747

Plaats, datum: Dordrecht, 1 november 2021

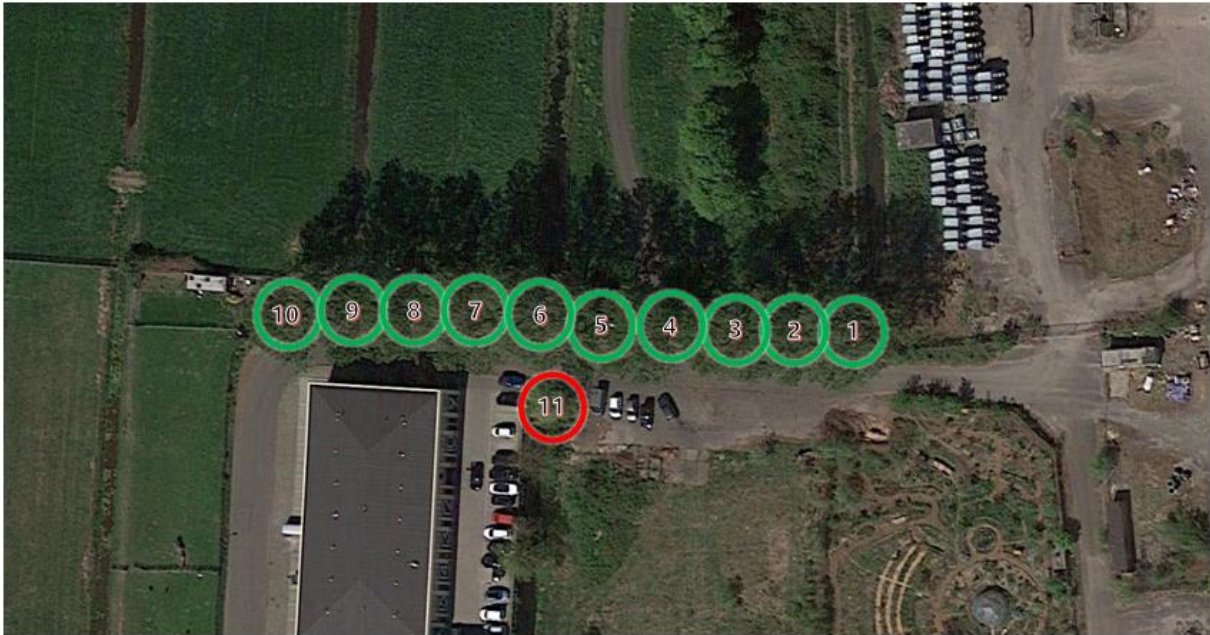
**figuur 2: Boomnummers en locaties geprojecteerd op het planvoornemen, met in rood de conflicterende bomen, in geel de bomen die mogelijk conflicterend zijn en in groen de bomen die in principe behouden kunnen blijven.**

Ten behoeve van het onderzoek zijn de bomen genummerd. Deze nummering is weergegeven in figuur 3 waar als achtergrondkaart de huidige situatie is gebruikt. In figuur 4 zijn de boomnummers aangegeven die voortkomend uit de BEA wel of niet behouden kunnen blijven. De resultaten van de visuele bomencontrole zijn samengevat in tabel 1.

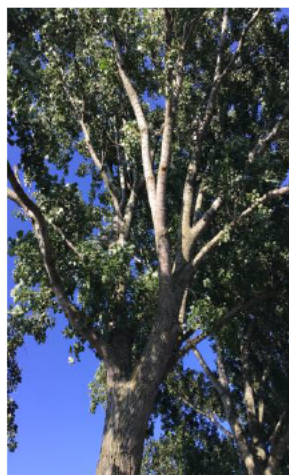
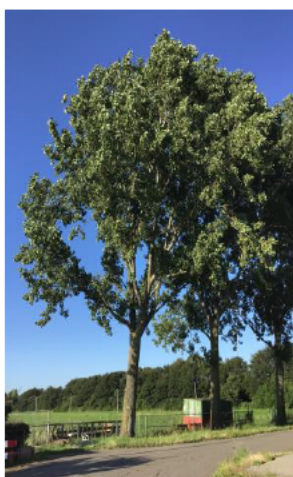
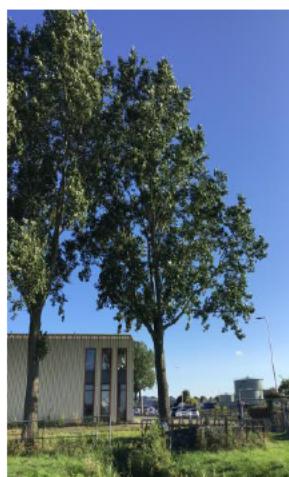
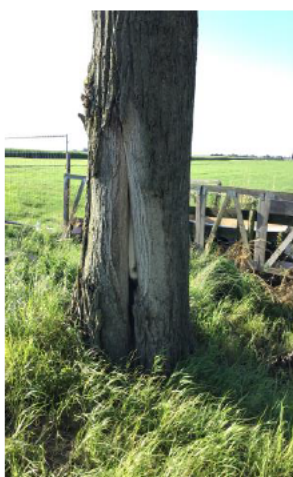
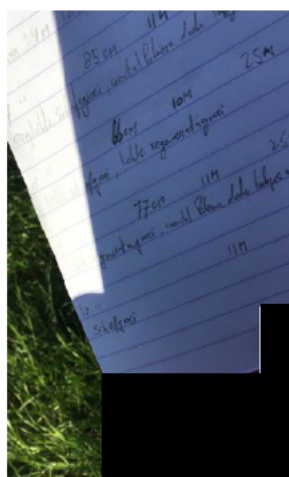
| Boom-<br>num-<br>mer | Boomsoort Weten-<br>schappelijke naar | Boomsoort<br>Nederlandse<br>naam | Dbh<br>(cm) | Kroondia-<br>meter (m) | Boom-<br>hoogte<br>(m) | Algehele<br>Conditie | Mechanische<br>conditie | Toekomst-<br>verwachting | Gebreken en afwijkingen | Opmerkingen | Conflicte-<br>rend met<br>bouw- plan? |
|---|---|---|---|---|---|---|---|---|---|---|---|
| 10 | <i>Populus x canadensis</i> | Canadese<br>populier | 86 | 11 | 20 | Goed | Redelijk | Redelijk | Scheefgroei, stamwond<br>(waarschijnlijk van een auto) | | Nee |

Geconcludeerd kan worden dat op de beschadigingen van boom 10 en de staat van boom 11 na er geen (ernstige) gebreken zijn aangetroffen. Door de beschadigingen heeft boom 10 een lagere levensverwachting dan de andere bomen in de rij, maar de boom maakt een gezonde indruk. Boom 11 is in slechte staat. Dit is te zien aan de dode uiteinden van de taken, de stamwond en verschillende taken die ingescheurd zijn. In de boom zit essentaksterfte. Een schimmelsoort die als saprofyt op afgevalen bladstelen van de es leeft. Dit heeft als gevolg dat er delen van de boom afsterven en uiteindelijk leidt de infectie van deze schimmel tot het afsterven van de gehele boom. Dit is niet te behandelen.

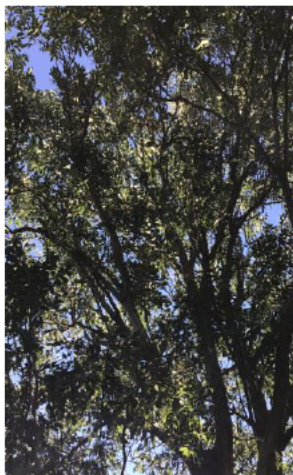
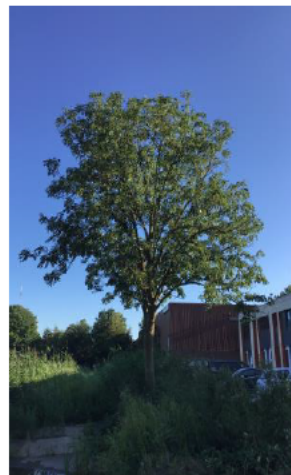
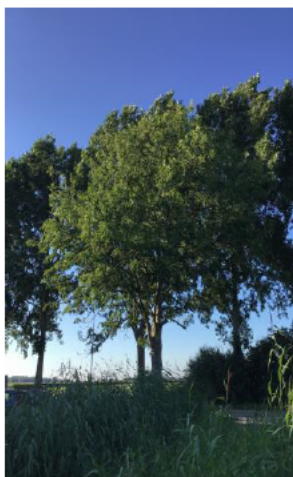
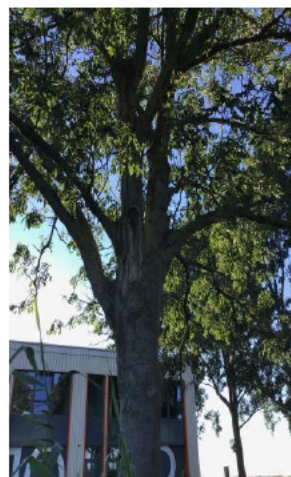
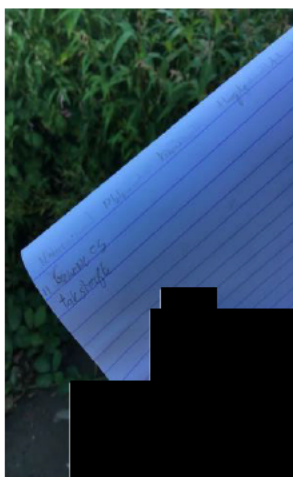
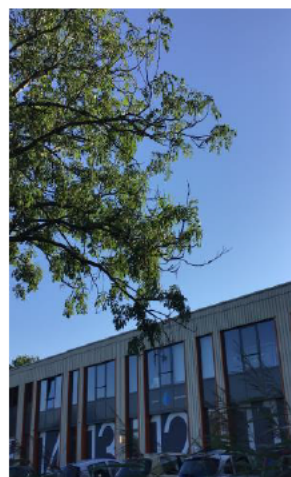
| Boom-<br>num-<br>mer | Boomsoort Weten-<br>schappelijke naar | Boomsoort<br>Nederlandse<br>naam | Dbh<br>(cm) | Kroondia-<br>meter (m) | Boom-<br>hoogte<br>(m) | Algehele<br>Conditie | Mechanische<br>conditie | Toekomst-<br>verwachting | Gebreken en afwijkingen | Opmerkingen | Conflicte-<br>rend met<br>bouw- plan? |
|---|---|---|---|---|---|---|---|---|---|---|---|
| 11 | <i>Fraxinus excelsior</i> | Gewone es | 35 | 5 | 11 | Matig | Redelijk | Slecht | Takkensterfte (schimmel), wond<br>afgebroken tak, ingescheurde<br>takken | | Mogelijk |
