project:  
Herontwikkeling de Rozenburcht voor  
[REDACTED] Holding BV

onderwerp:  
Restauratieplan

werknummer: 17984 datum:  
20 augustus 2019

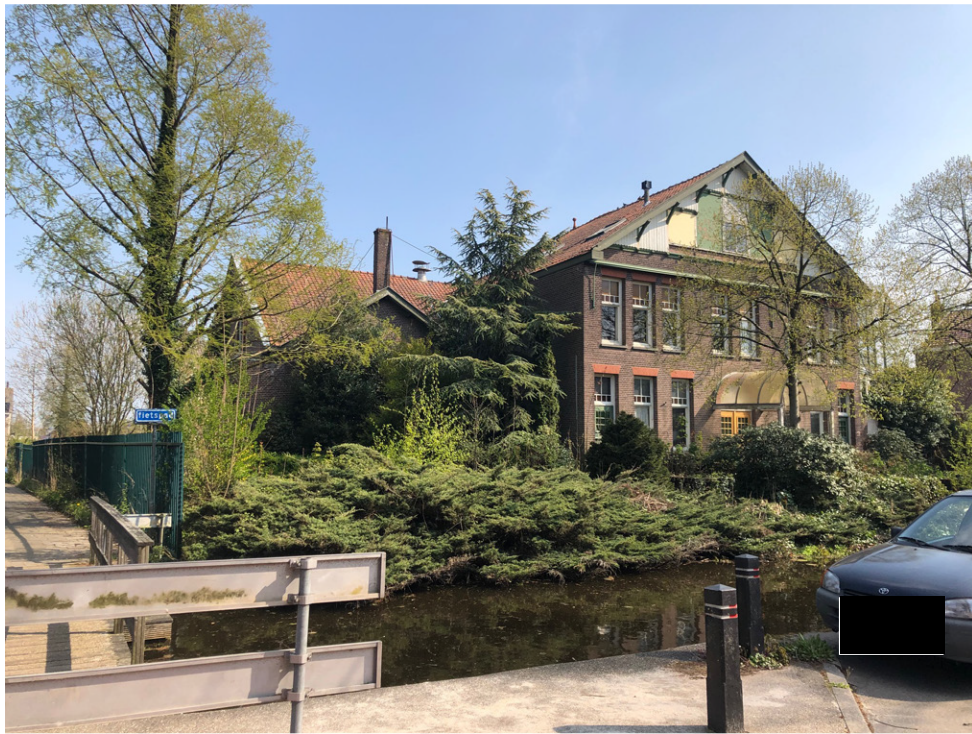
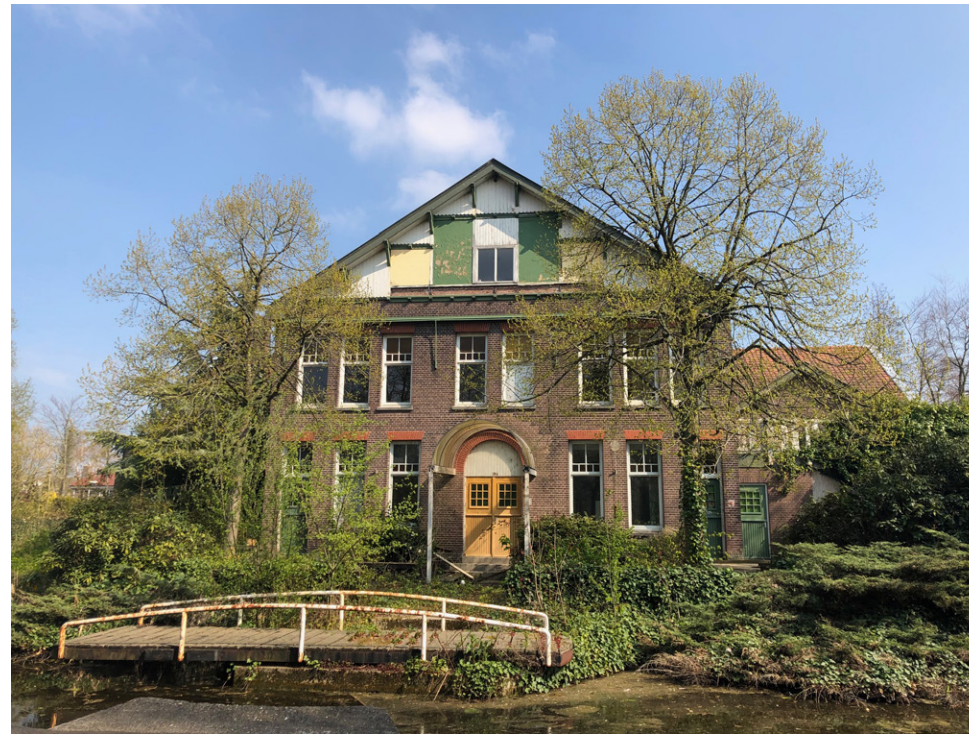
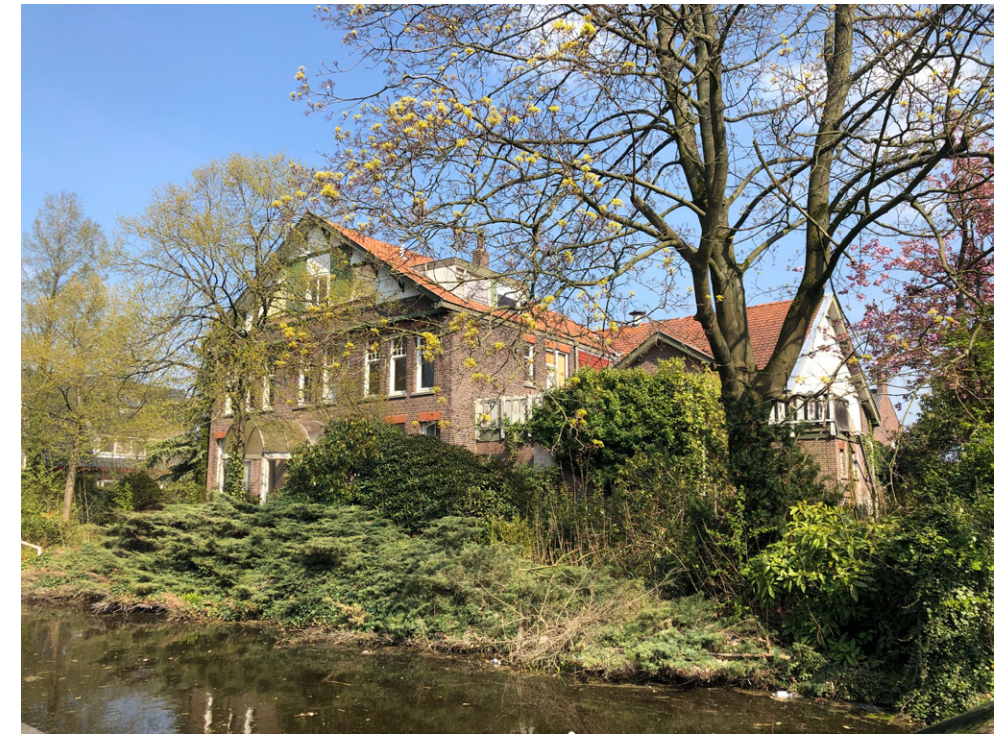
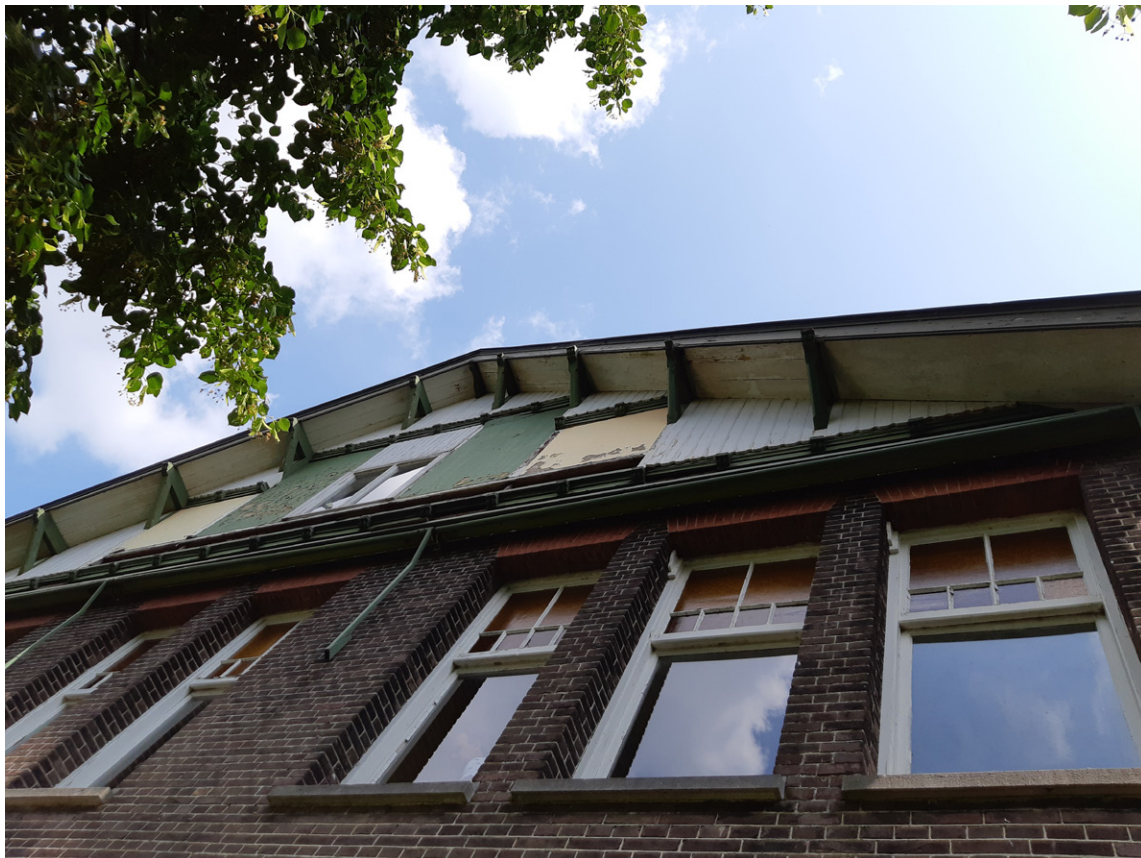
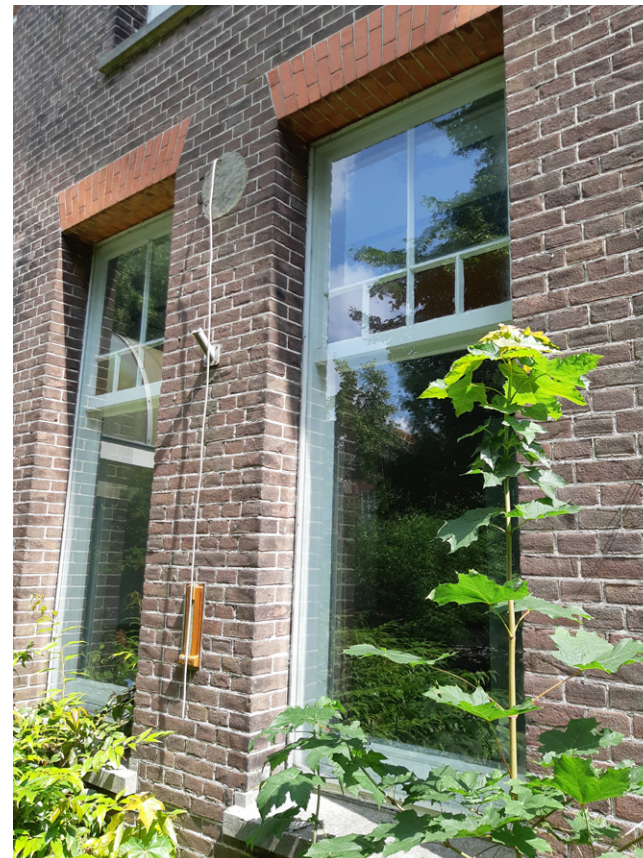
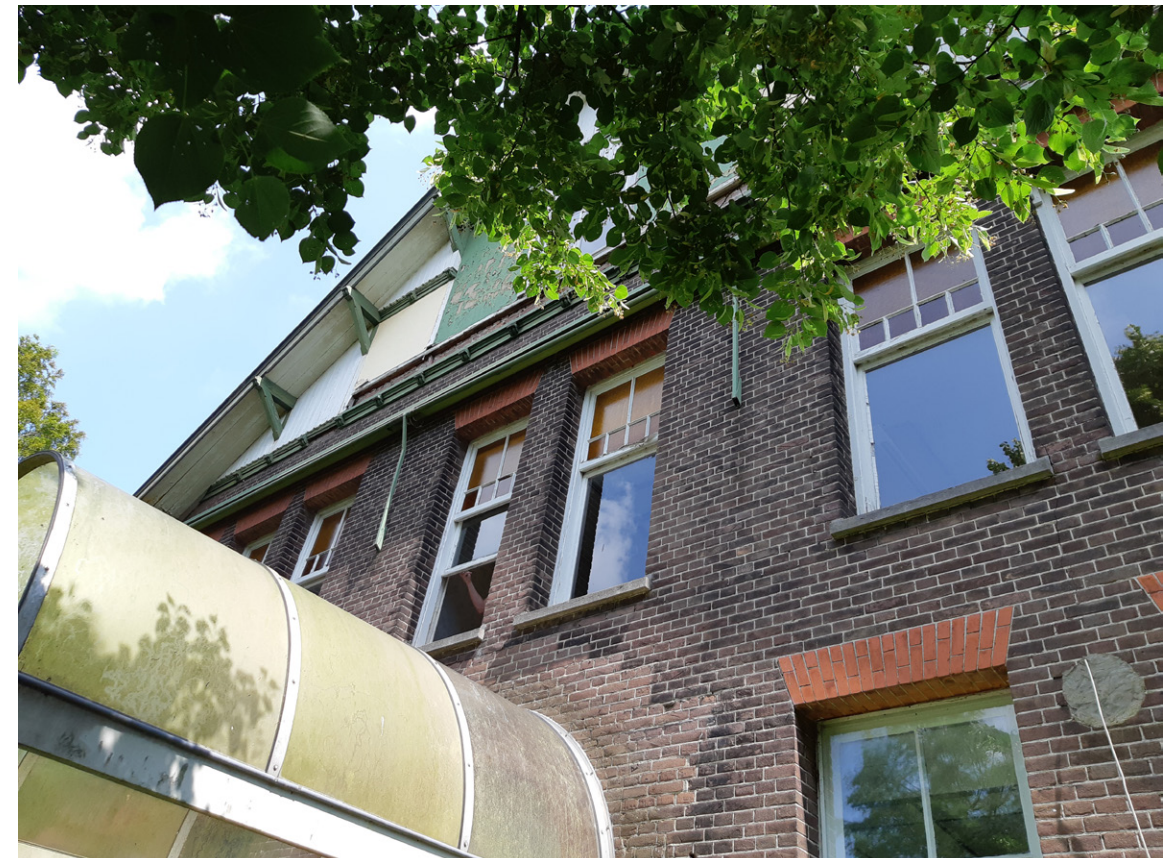
# Foto's bestand

De huidige rode tuile du nord dakpannen zijn in slechte staat en worden vervangen voor nieuwe rode tuile du nord dakpannen.
