BP entree Archeon

Bodeminformatiekaart

Omgevingsdienst Midden-Holland

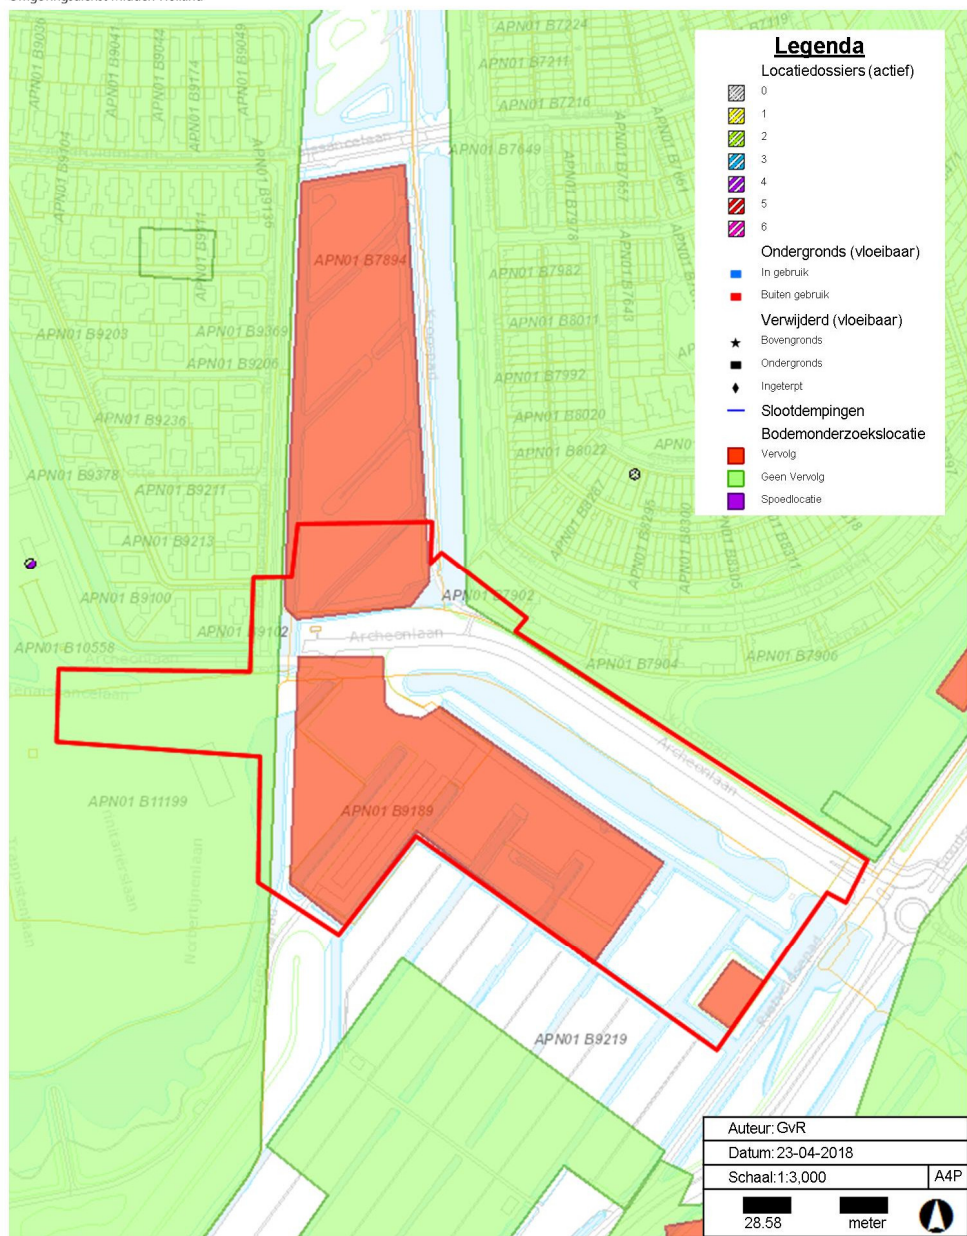
Bij de brandstoftanks is de volgende onderverdeling gehanteerd: in gebruik (blauw), buiten gebruik (rood) en verwijderd (zwart). De eerste tanks (in gebruik) zijn tanks die of bij een huidig bedrijf aanwezig zijn of op zichzelf als inrichting (bedrijf) worden beschouwd. Deze vallen onder een melding of omgevingsvergunning waarmee voorwaarden ten aanzien van bodemverontreiniging zijn vastgelegd. De tanks die buiten gebruik zijn, kunnen nog wel aanwezig zijn in de grond (maar bijvoorbeeld status gereinigd of afgevuuld hebben gekregen. Indien een tank is verwijderd met een KIWA-certificaat is er geen vervolgactie noodzakelijk. Bij tanks die zonder KIWA-certificaat zijn verwijderd dient de bodemkwaliteit nog wel te worden vastgesteld.

Ter plaatse van gedempte watergangen is de kans op bodemverontreiniging groot. Indien op een te ontwikkelen of aan te kopen perceel een sloot is gedempt, dient bodemonderzoek plaats te vinden.

In de legenda is opgenomen of op de locatie waar het bodemonderzoek is uitgevoerd vervolgonderzoek plaats moet vinden (rood) of niet (groen). Indien is aangegeven dat geen vervolgonderzoek meer nodig is, betekent dat de locatie voldoende is onderzocht in het kader van de Wet bodembescherming. In een ander kader kan wel een vervolgactie noodzakelijk zijn. Daarnaast zijn de spoedlocaties (paars) aangegeven. Dit zijn locaties waar op basis van onderzoeken sprake is van humane, verspreidings- en/of ecologische risico's en waar een spoedeisende sanering noodzakelijk is.

is de bij de Omgevingsdienst beschikbare bodeminformatie samengevat weergegeven. Meer gedetailleerde informatie kan worden opgevraagd bij de Omgevingsdienst.
