## Euromarkt te Alphen aan den Rijn

Milieuhygiënisch vooronderzoek  
Verkennd milieukundig bodemonderzoek  
(Indicatief) funderingsonderzoek

Kenmerk : A5631-06/KHA/rap1  
Datum : 24 juni 2024

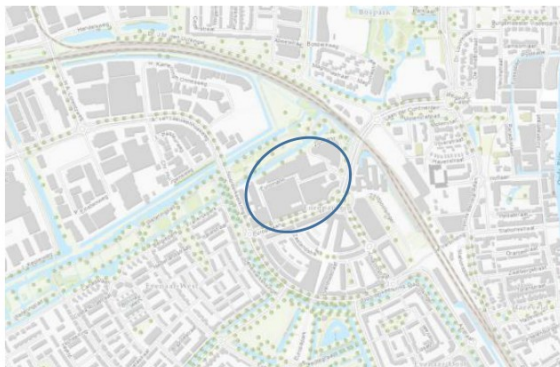
Afbeelding 2: Onderzoekslocatie en belendingen (bron: IDDS Projectenkaart)
Afbakening VO	25 meter buiten onderzoekgrenzen	-
Conclusie		
Afbakening voldoende
