A. Einsteinweg 29 te Alphen aan den Rijn

Beknopt vooronderzoek
Verkennd actualiserend milieukundig bodemonderzoek
Verkennd asbest bodemonderzoek

Kenmerk : A5001-06/KHA/rap1
Datum : 19 april 2024

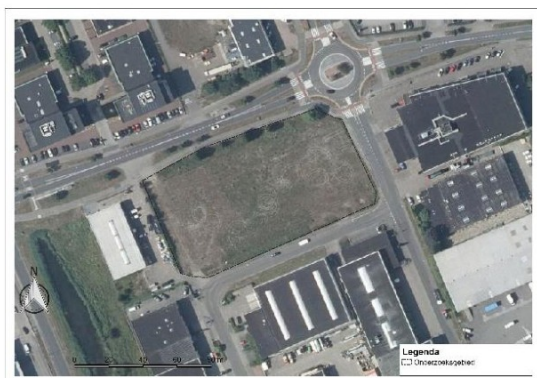
Afbeelding 3: Onderzoekgebied in '2018' (bron: TopoTijdReisLufo). Hierop is te zien dat het terrein braak ligt.

Aan de hand van deze luchtfoto's kan geconcludeerd worden dat de locatie sinds 2018 (grotendeels) braakliggend heeft gelegen en op locatie geen (potentieel) bodembedreigende activiteiten hebben plaatsgevonden die de bodemkwaliteit na 2018 hebben verslechterd.

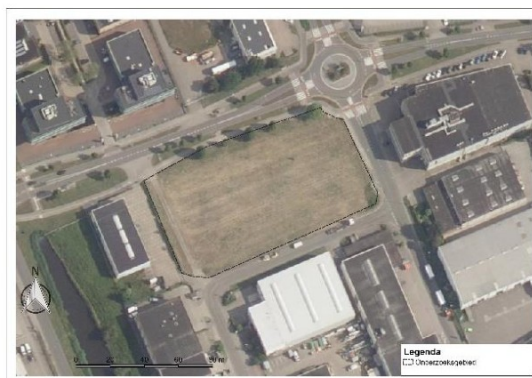
Afbeelding 4: Onderzoekgebied in '2019' (bron: TopoTijdReisLufo). Hierop is te zien dat het terrein nog steeds braak ligt.

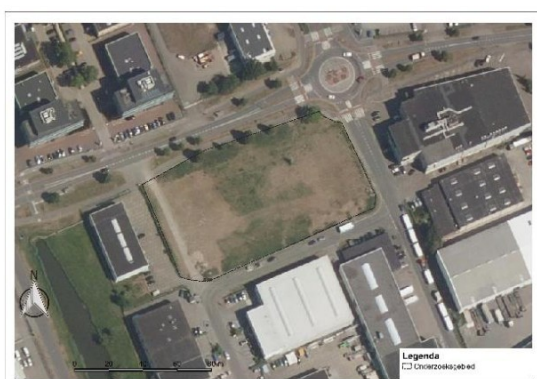
Afbeelding 5: Onderzoekgebied in '2020' (bron: TopoTijdReisLufo). Hierop is te zien dat het terrein grotendeels braak ligt, afgezien van een bomenrij.

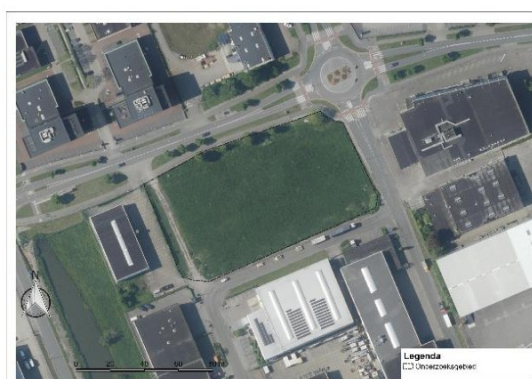
Afbeelding 6: Onderzoekgebied in '2021' (bron: TopoTijdReisLufo). Hierop is te zien dat het terrein braak ligt, maar meer begroeid is met gras.

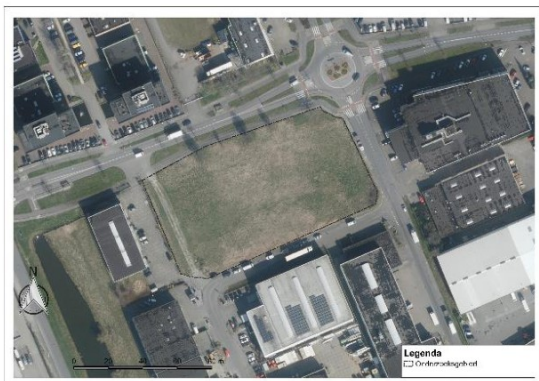
Afbeelding 7: Onderzoeksgebied in '2022' (bron: TopoTijdReisLufo). Hierop is te zien dat het terrein braak ligt.

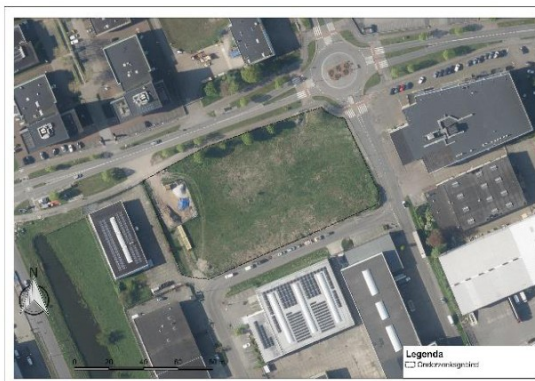
Afbeelding 8: Onderzoeksgebied in '2023/2024' (bron: TopoTijdReisLufo). Hierop is te zien dat het terrein grotendeels braak ligt. Enkel in het westen wordt het terrein gebruikt als opslag.
