# Vooronderzoek NEN 5725 De Aarhof, Alphen aan den Rijn

Aeres Milieu Projectnummer : AM22197  
Status rapport : Definitief (versie 1)  
Datum : 27 mei 2021

Opdrachtgever : BRO  
Sarphati Plaza Rhijnspoorplein 38  
1018 TX Amsterdam

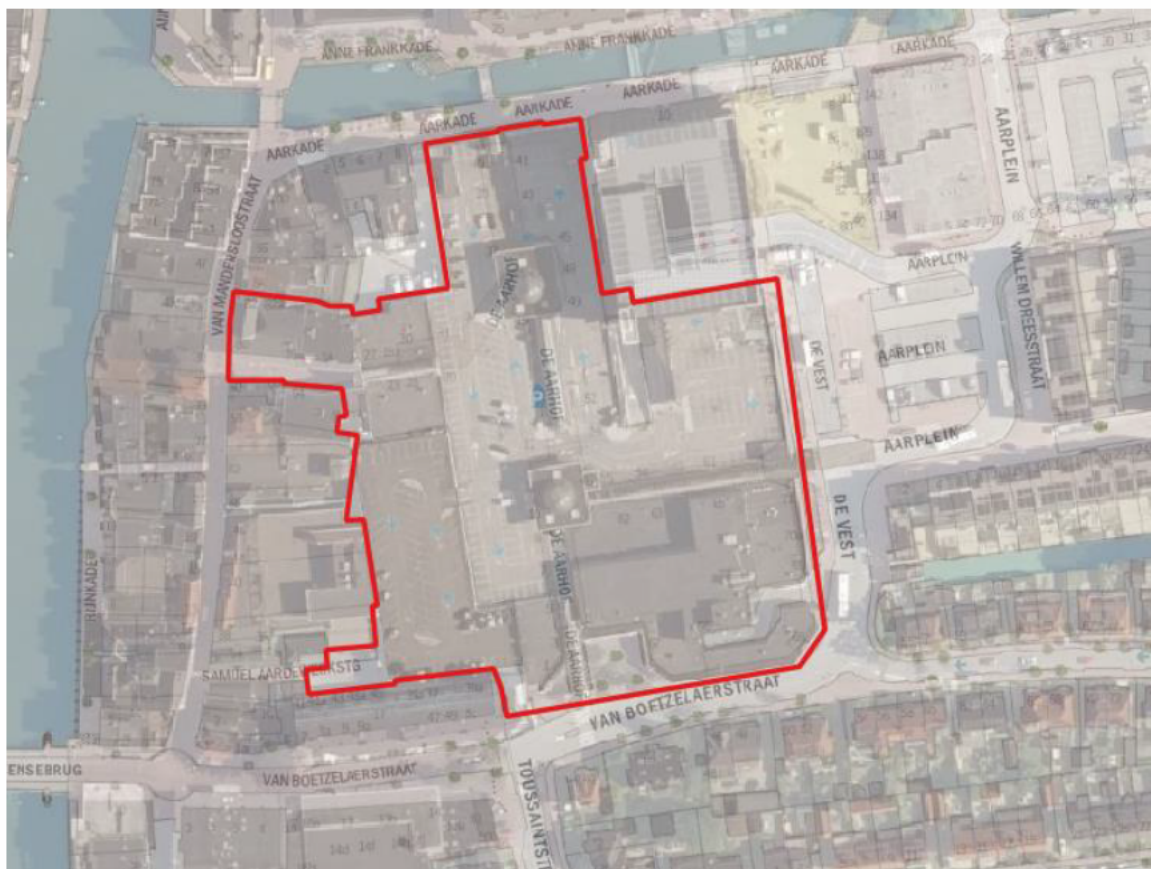
Afbeelding 1: globale begrenzing onderzoekslocatie (Bron luchtfoto: PDOK-viewer)

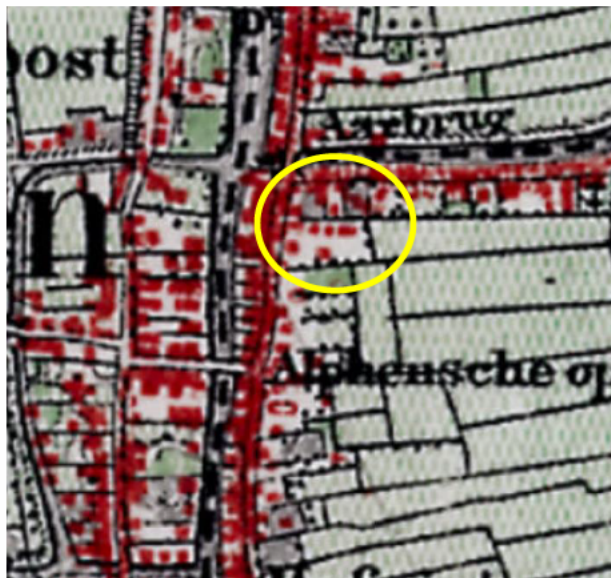
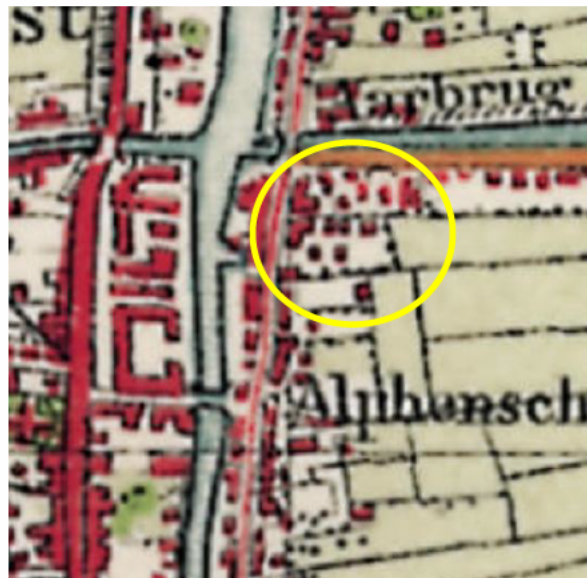
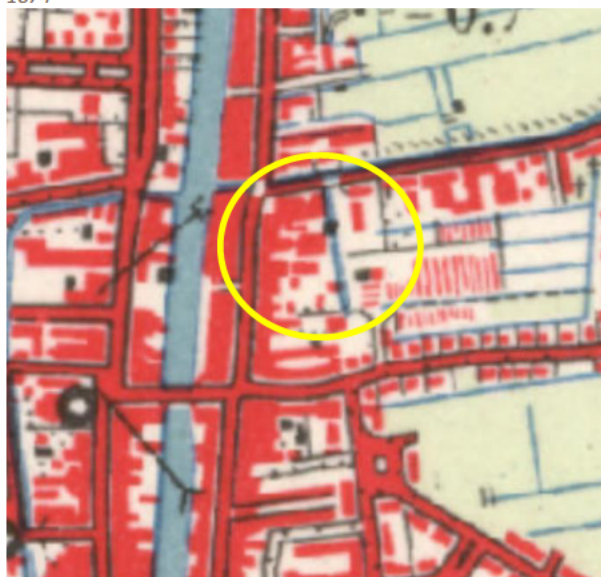
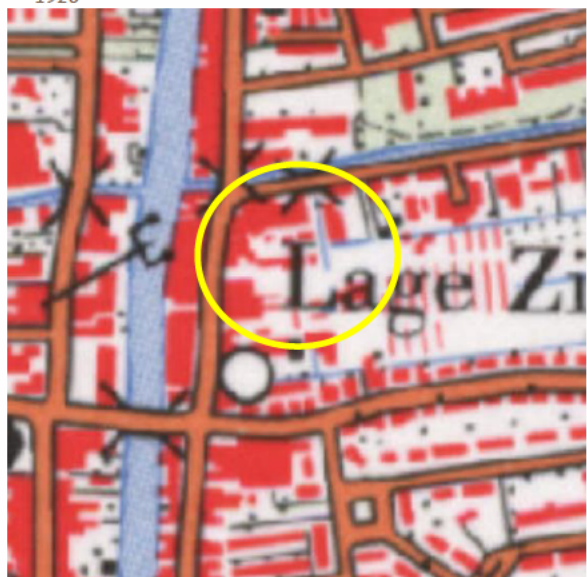
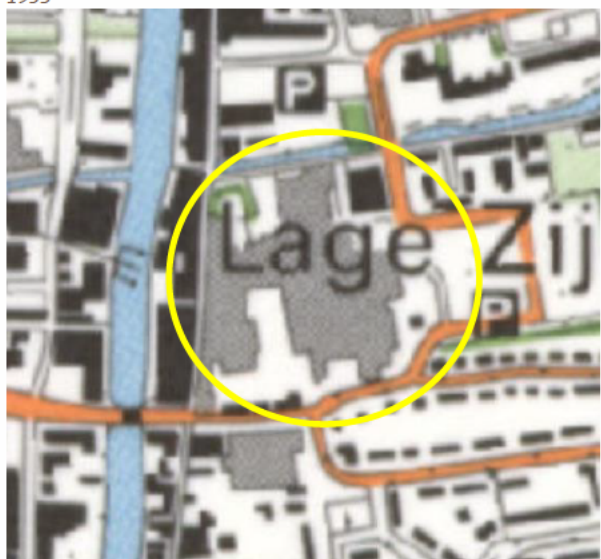
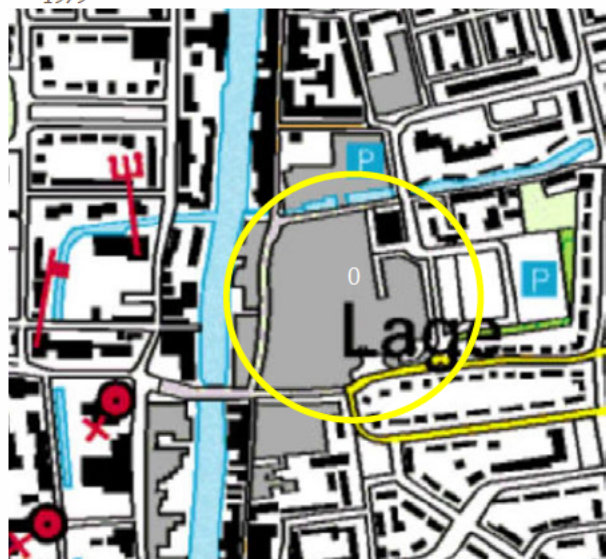
In het kader van het vooronderzoek is historisch kaartmateriaal bestudeerd. Uit kaartmateriaal van de geraadpleegde historische kaarten is af te leiden dat de onderzoekslocatie omstreeks 1874 reeds deels bebouwd was en deels in gebruik was als weiland. In de jaren 1950 neemt de bebouwing ter plaatse toe. Omstreeks 1980 wordt de aanwezige watergang gedempt voor een groot gebouw (winkelcentrum). Omstreeks 1999 is het gehele plangebied als bebouwd aangegeven. Omstreeks 2013 is noordoostelijk van het plangebied nieuwbouw gerealiseerd (overzijde weg / Aarplein). In 2016 is het noordoostelijk direct grenzend aan het plangebied gelegen pand gesloopt waarna een nieuwbouw gebouwd is.

Afbeelding 2: geraadpleegde historische kaarten en luchtfoto (Bron kaarten: topotijdreis.nl)

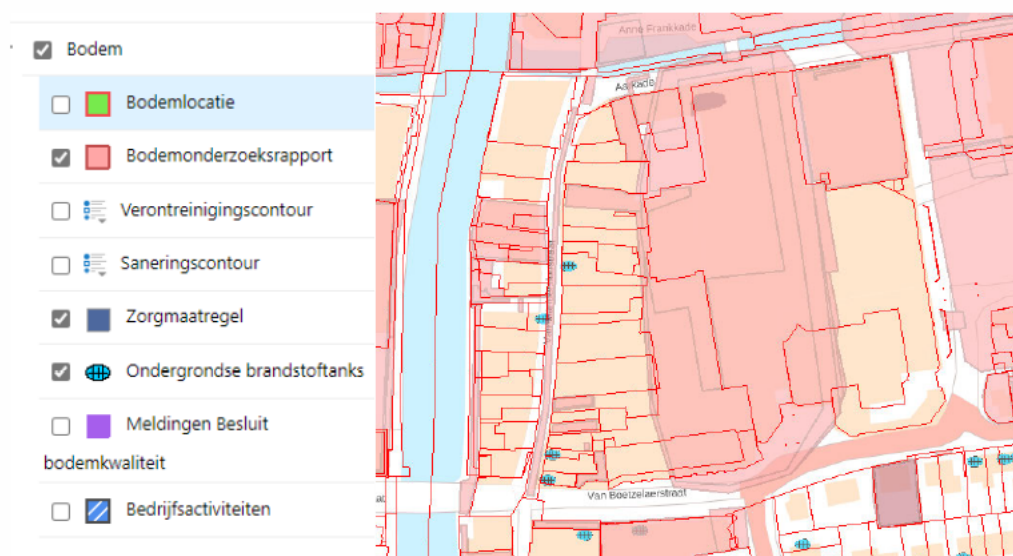
Op onderstaande afbeelding zijn de eerdere uitgevoerde bodemonderzoeken, zorgmaatregelen en ondergrondse tanklocaties weergegeven.

Afbeelding 3: Uitsnede onderzoeksrapporten, zorgmaatregel en ondergrondse tanklocaties (bron: ODMH)

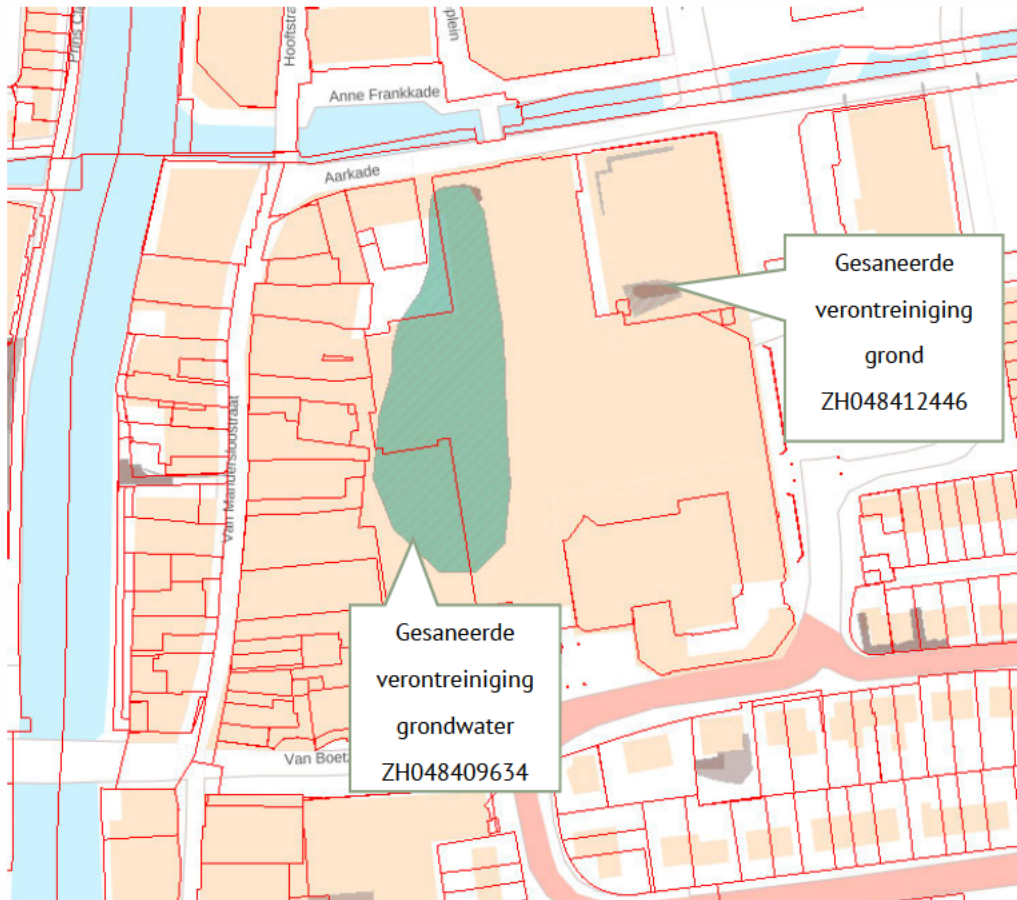
Ter plaatse van het plangebied is noordelijk een melding nazorg grond aanwezig, Wbb ZH048409634, zie ook afbeelding 4. Verder is westelijk een gereinigd en verwijderde ondergrondse tank van 5000 liter aanwezig geweest aan de Van Manderslostraat 58. Op de locatie heeft, voor zover bekend, geen bovengrondse of ondergrondse opslag van oliehoudende producten plaatsgevonden.

Afbeelding 4: Uitsnede sanerings- en verontreinigingscontouren ter hoogte van het plangebied (bron: ODMH)

| | De eindconclusie is dat is voldaan aan de doelstelling van de uitgevoerde sanering. De sanering kan daarom als afgerond worden beschouwd. Ter plaatse is een stabiele verontreiniging restverontreiniging aanwezig, zie afbeelding 4 voor de contouren. | | | |

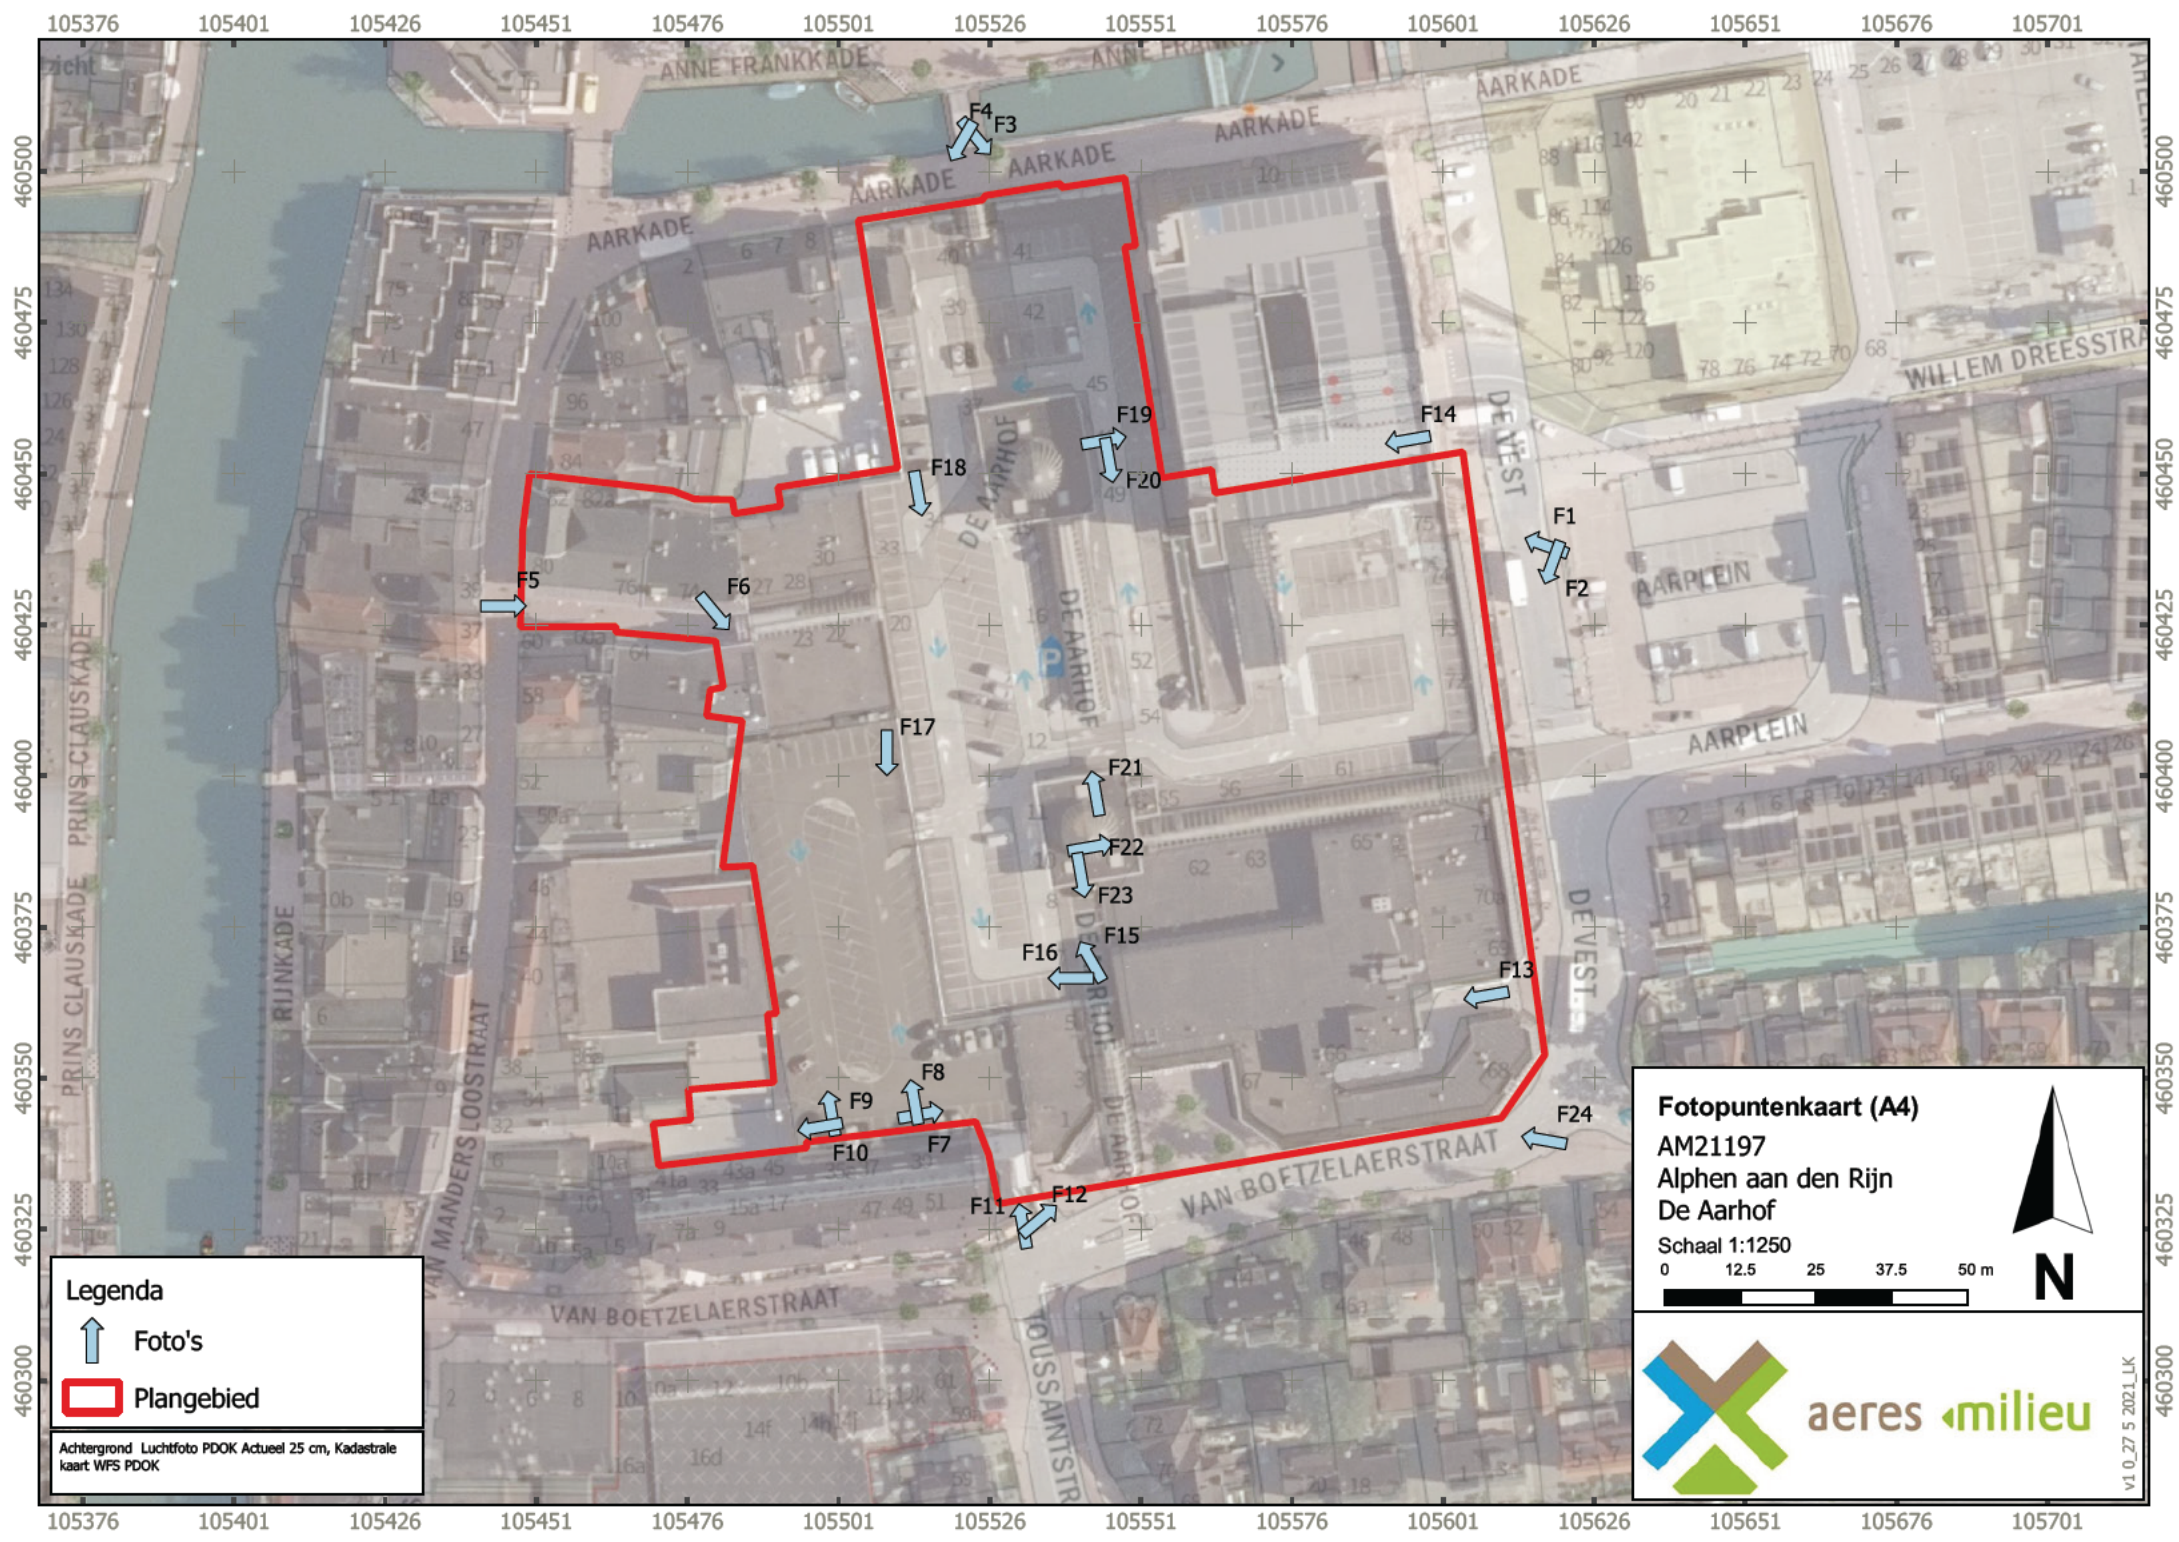
Situatietekening met fotolocaties

Tijdens de veldinspectie is op het terrein geen asbestverdacht materiaal aangetroffen en zijn geen waarnemingen gedaan die wijzen op de aanwezigheid van bodemverontreinigingen of bronnen van verontreinigingen. Een fotoreportage van de onderzoekslocatie is opgenomen in bijlage 2. De fotopuntlocaties zijn opgenomen in bijlage 3.

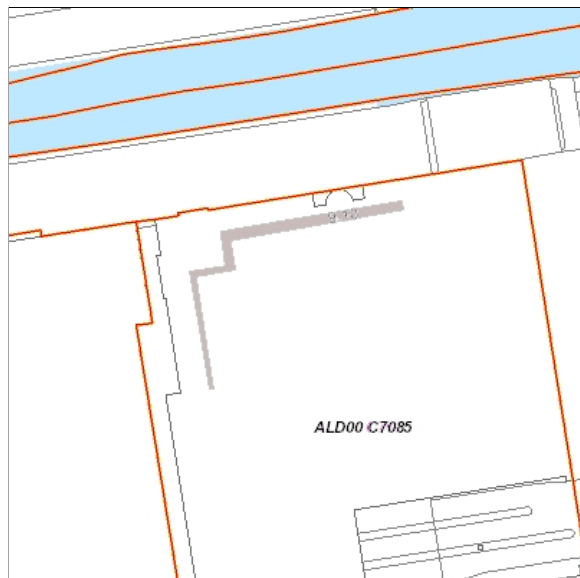
Locatiecode: ZH048412253  
Contour type: Grond  
Grenswaarde: I  
Oppervlakte (m2): 35  
Volume (m3): 8  
Componenten: Overige stoffen  
Bovenkant (m-mv): 0,05  
Onderkant (m-mv): 0,30

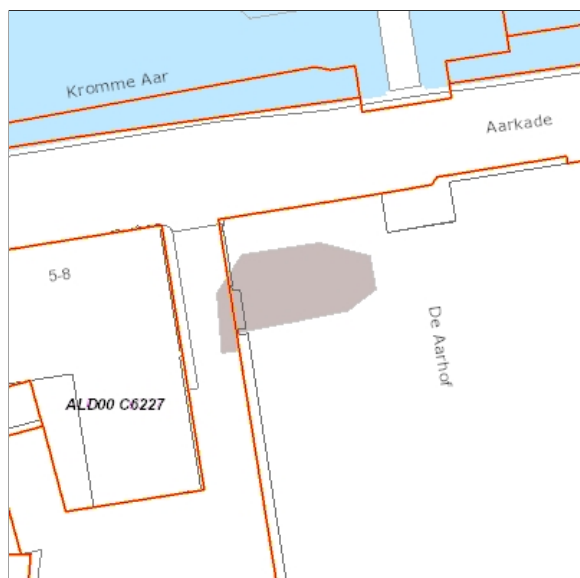
Locatiecode: ZH048409634  
Contour type: Grond  
Grenswaarde: I  
Oppervlakte (m2): 150  
Volume (m3): 600  
Componenten: (vluchtige)  
chloorkoolwaterstoffen  
Bovenkant (m-mv): 1,00  
Onderkant (m-mv): 10,00
