Linnaeusweg 2 te Boskoop

Verkennend asbestonderzoek puin/grond
Nader asbestonderzoek puin
Asfalt- en funderingsonderzoek

Kenmerk : 1802L214/PMU/rap2
Datum : 17 december 2019

Opdrachtgever : Thunissen Ontwikkeling B.V.
De heer K. Bosman
Postbus 71
2100 AB Heemstede

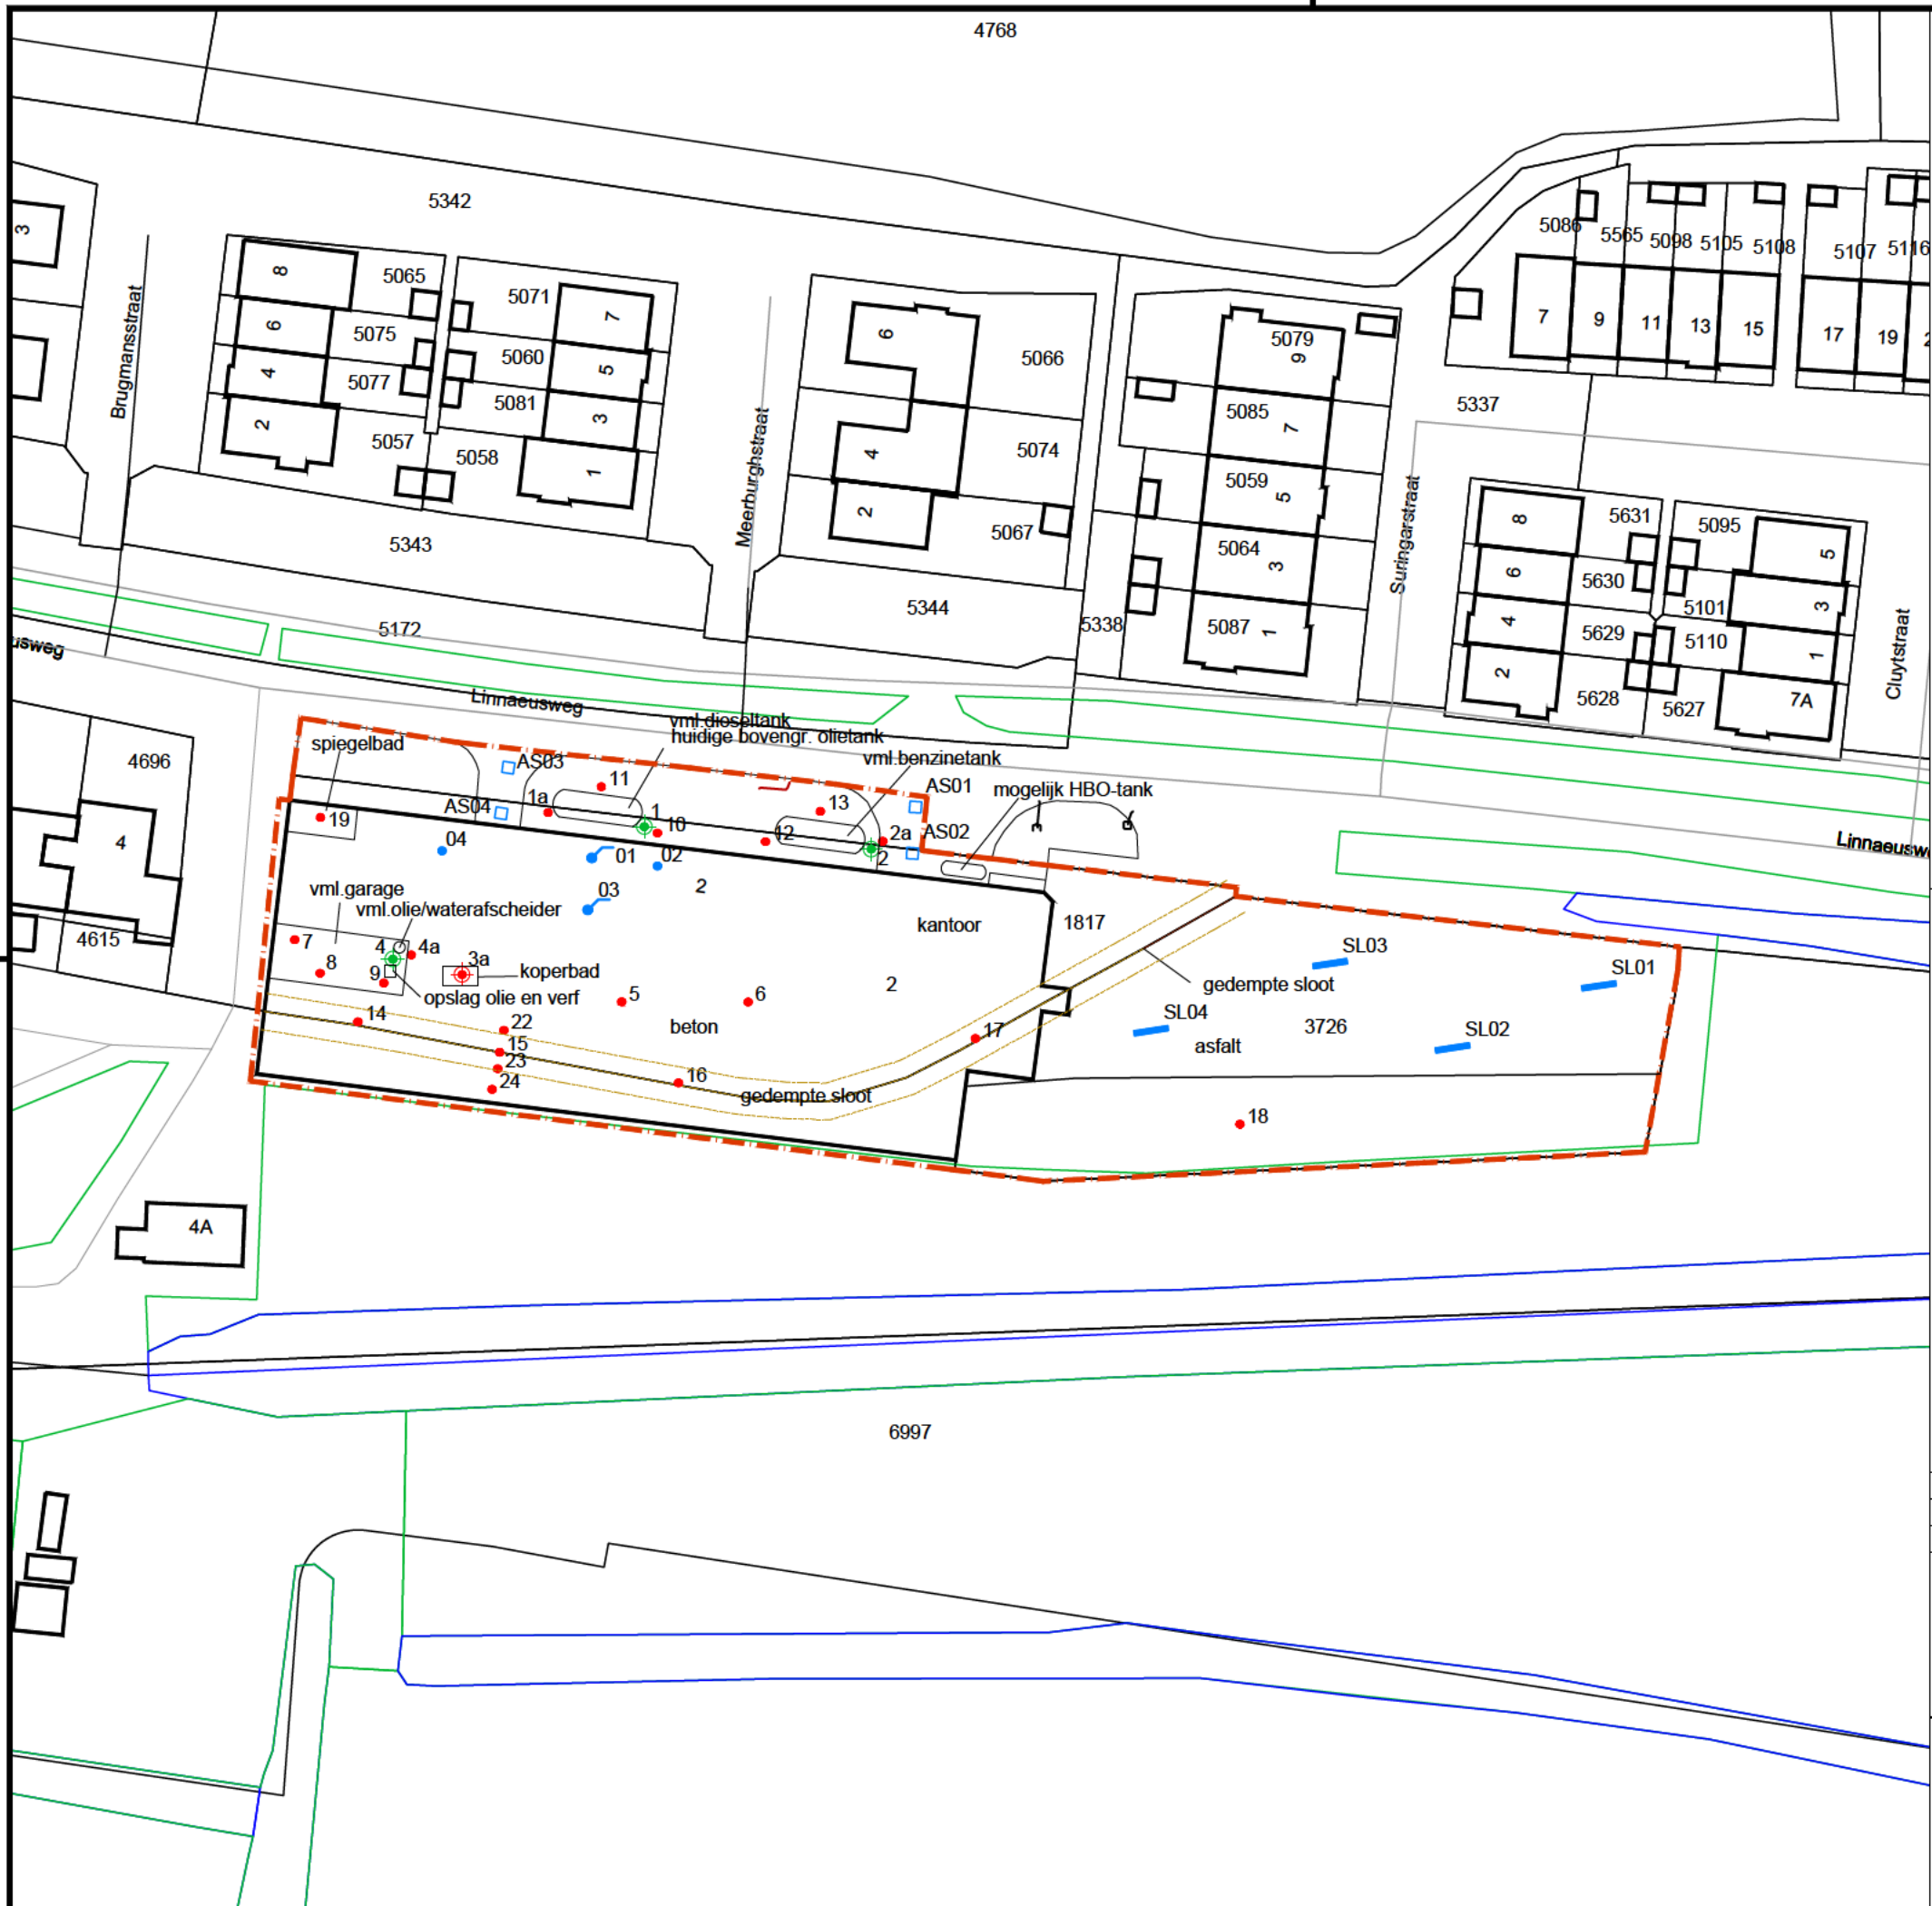
BIJLAGE 1
1.1 OVERZICHTSKAART
1.2 SITUATIEKENING MET BOORPUNTEN

Een samenvatting van de tijdens het veldonderzoek uitgevoerde werkzaamheden is opgenomen in de navolgende tabel. De posities van de genoemde meetpunten zijn weergegeven op situatietekening 1.2 die in bijlage 1 is opgenomen.
