## Verkennend Bodemonderzoek

Project: 2022-072

Locatie: Reijerskoop 339 te Boskoop

Datum: 7 september 2022

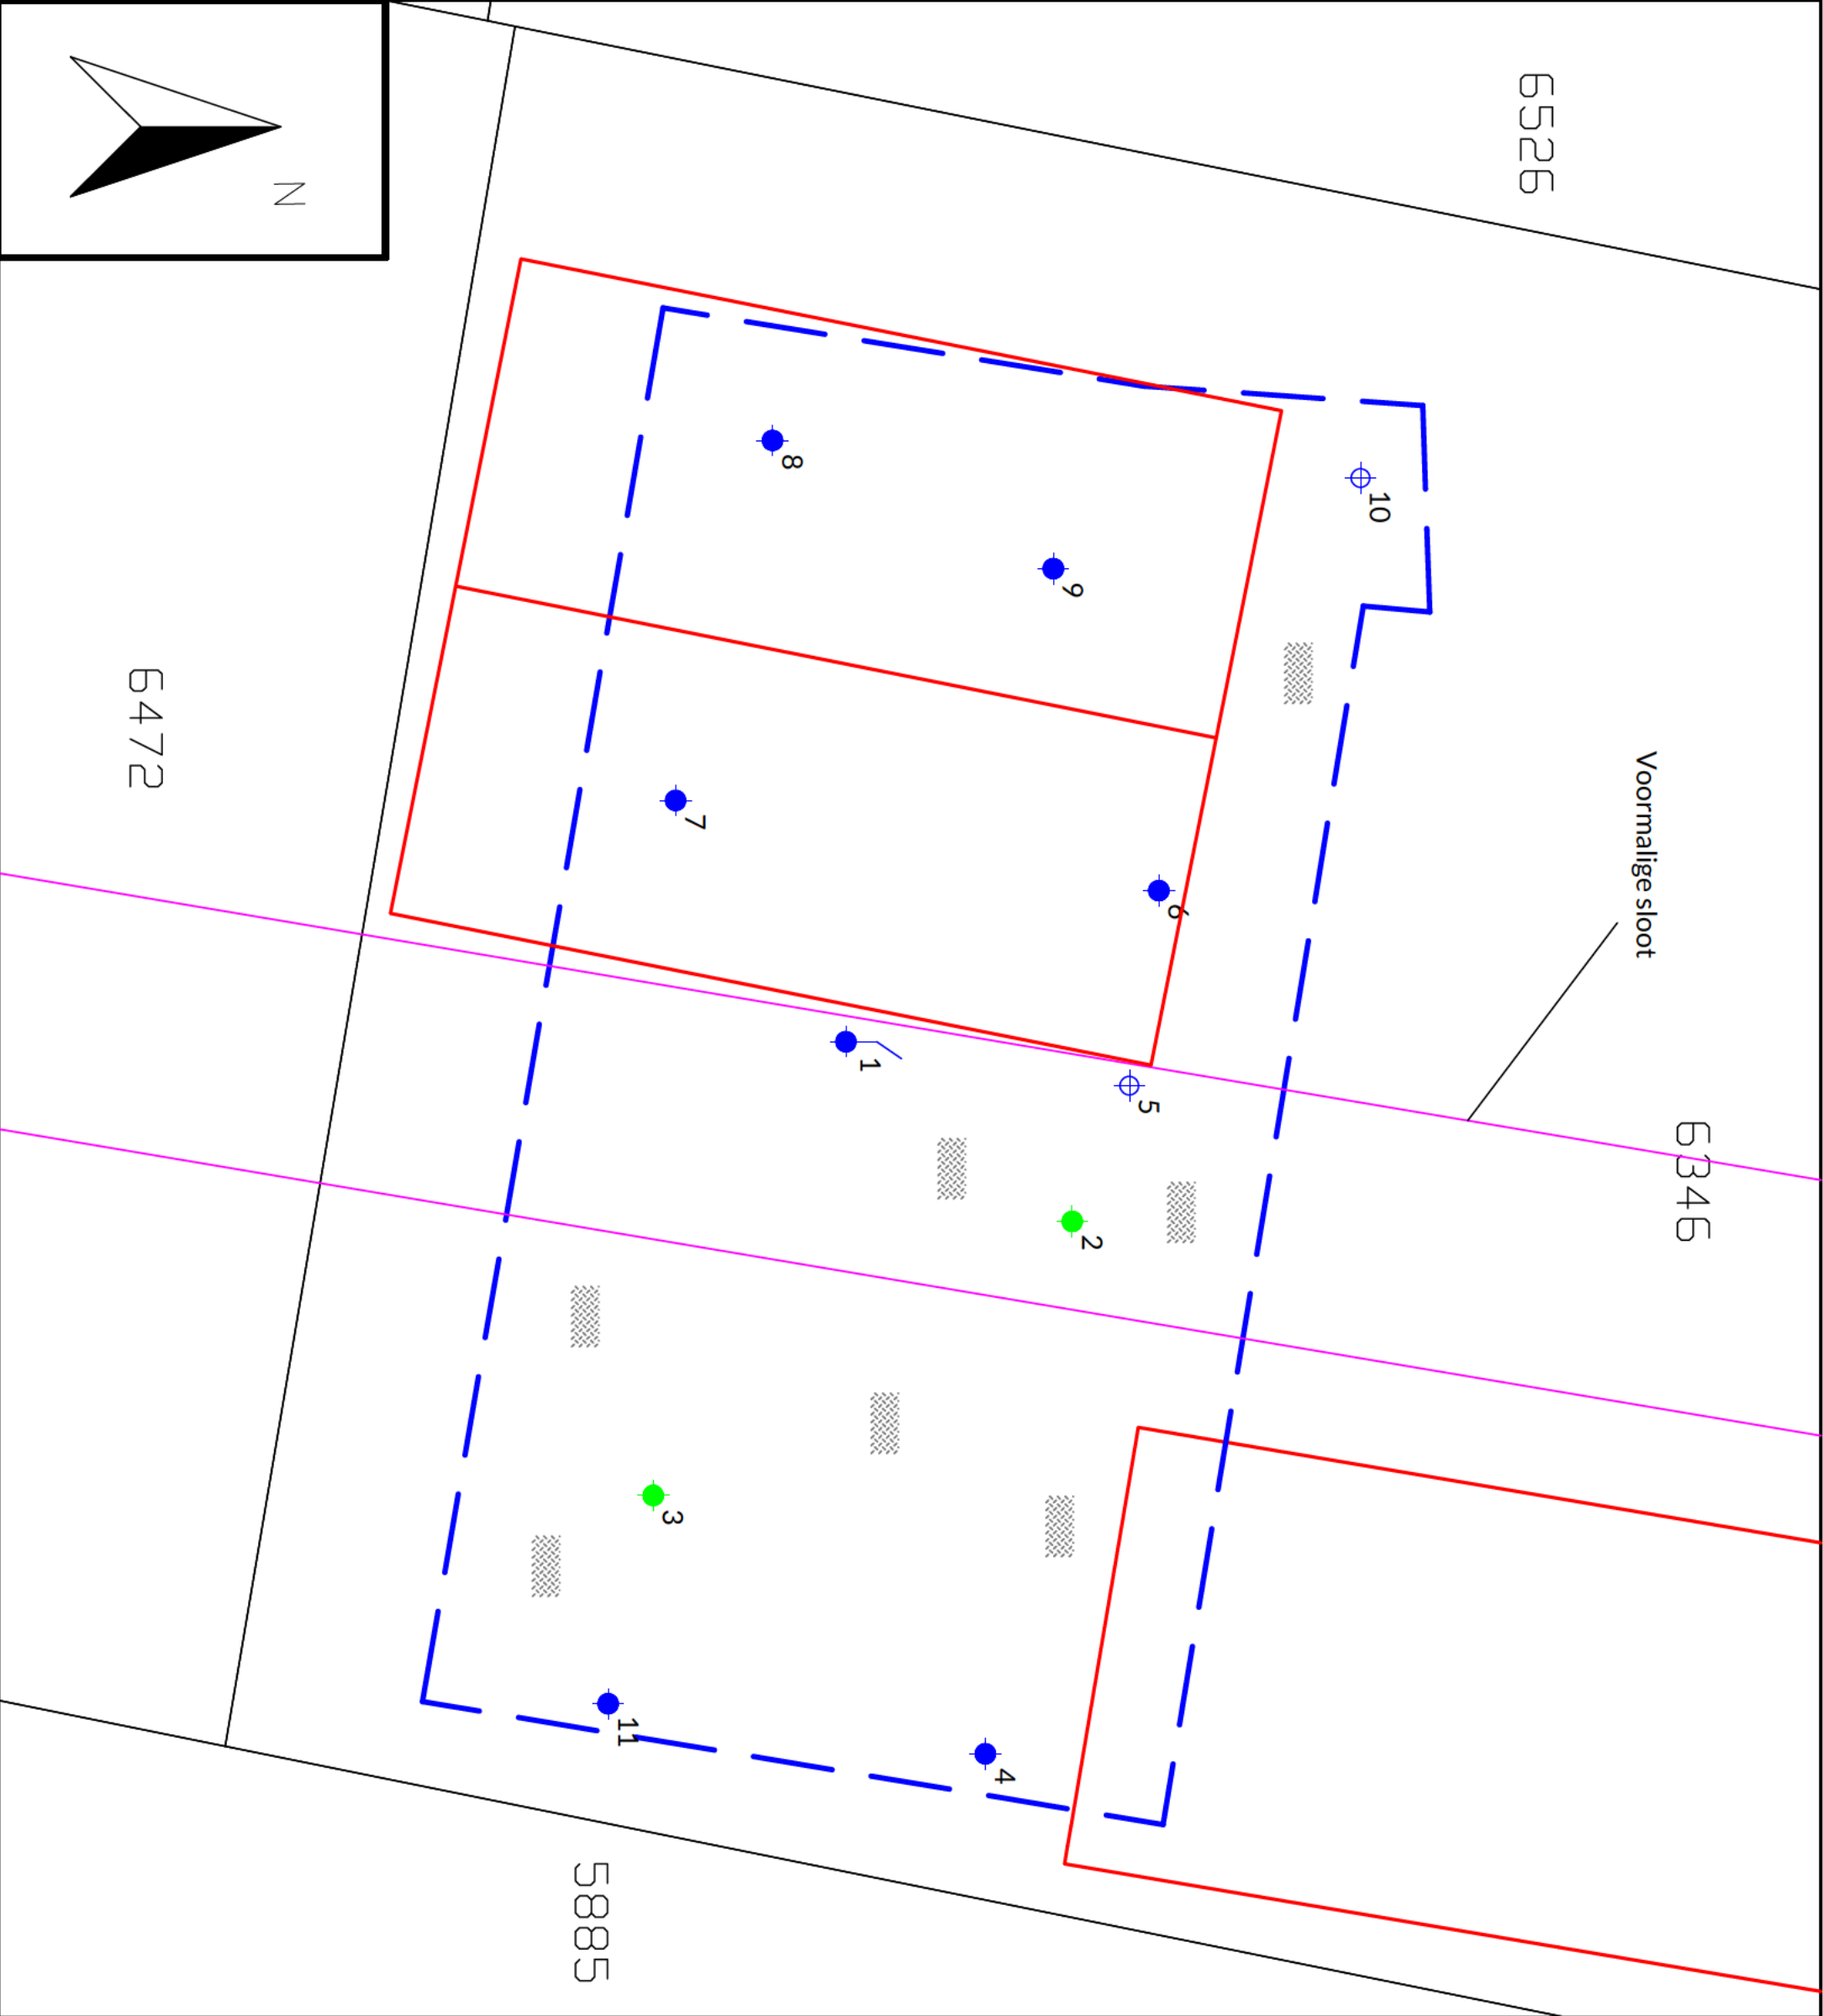
Overzichtstekening boorpunten

- Peilbuis
- Boring tot 0.5 m -mv
- Boring tot 2.0 m -mv
- Gestaakte boring

- 5019 Perceelsnummers
- Kadastrale grens
  - Bestaande bebouwing
  - Huisnummer
  - Onderzoekslocatie
  - Asfaltverharding

De onderzoekslocatie beperkt zich tot de kassen en een deel van het erf (zie bijlage III).

De veldwerkzaamheden zijn uitgevoerd op 5 mei 2022 (plaatsing peilbuis en monsternamen grond), 13 mei 2022 (monsternamen grondwater). De positie van de boorlocaties zijn weergegeven in bijlage III.

Boring 2 en 3 zijn gestaakt in verband met asfaltlagen. Onder de asfaltverharding bevindt zich een laag menggranulaat. Onder de laag menggranulaat bevindt zich weer een asfaltverharding.

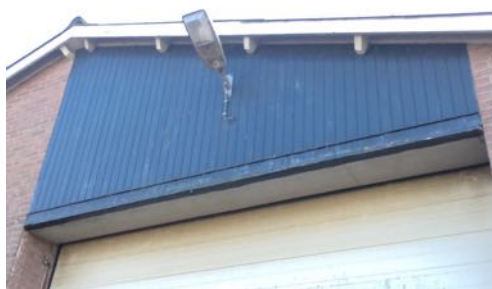
Figuur 9 & 10. Noordelijke kopgevel met gevelbetimmering (I) en kierende daklijst van de dakoverstek.

Onder de golfplaten is een beschot aangebracht maar de ruimte onder de golfplaten is relatief hoog en open. Dit deel van het gebouw is beoordeeld als ongeschikt voor verblijfplaatsen.
