#### Cultuurlandschappen - ID 103032

| <b>naam</b> | Verenigde Polder beoosten de Gouwe |

## Reijerskoop, Boskoop

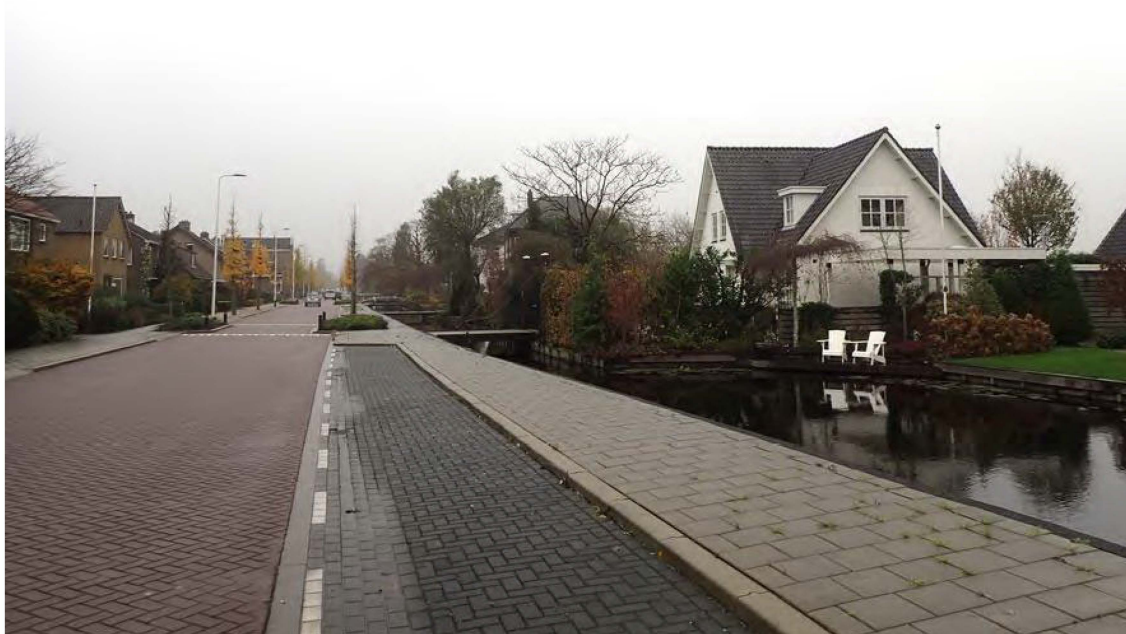
#### Waterstaat - ID 202243

| <b>type</b> | kade |
| <b>toelichting</b> | Fraaie kade met aangrenzende sloten in het kwekerijlandschap van Boskoop. Enigszins verstedelijkt. Trace en oever waardevol. |

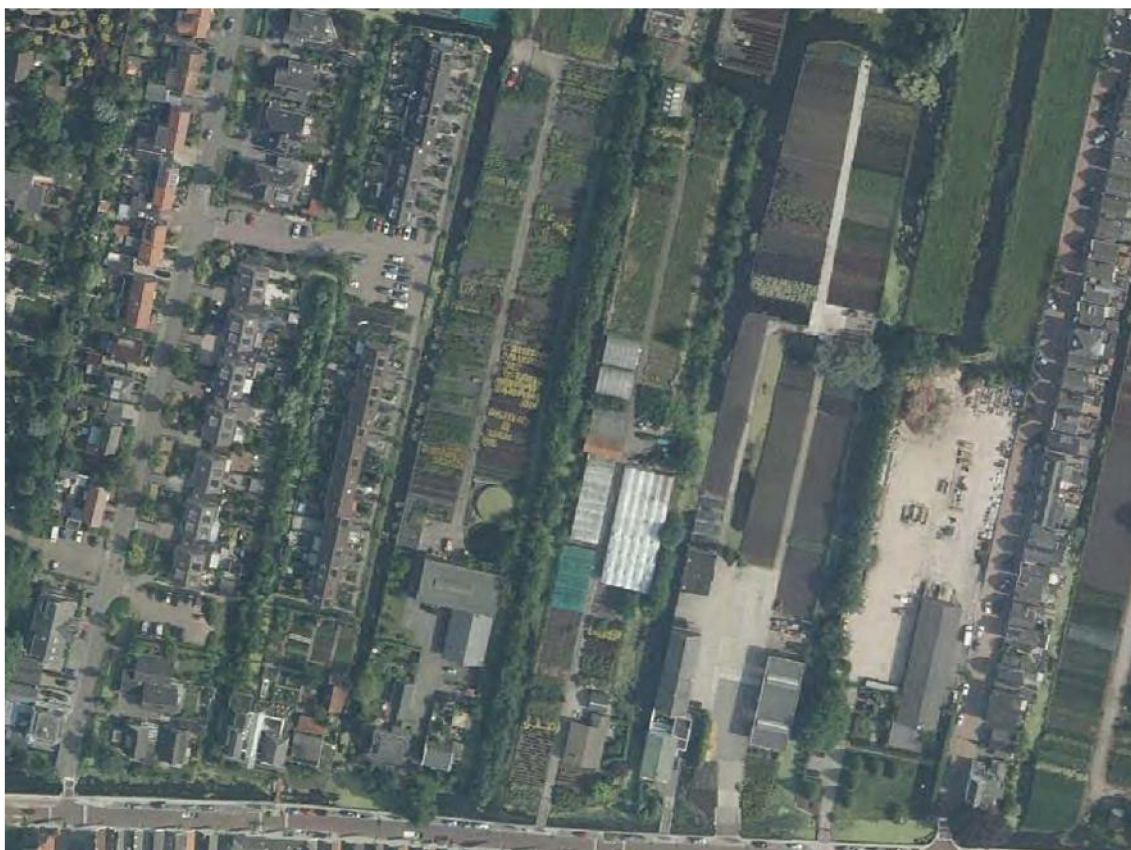
#### Waterstaat - ID 202298

| type | binnensloot |
| toelichting | Sloten om de tuinen te bereiken ondanks de aanwezigheid van een houtakker. Trace en profiel waardevol. Extra ensemblewaarde waar houtakker nog aanwezig. |

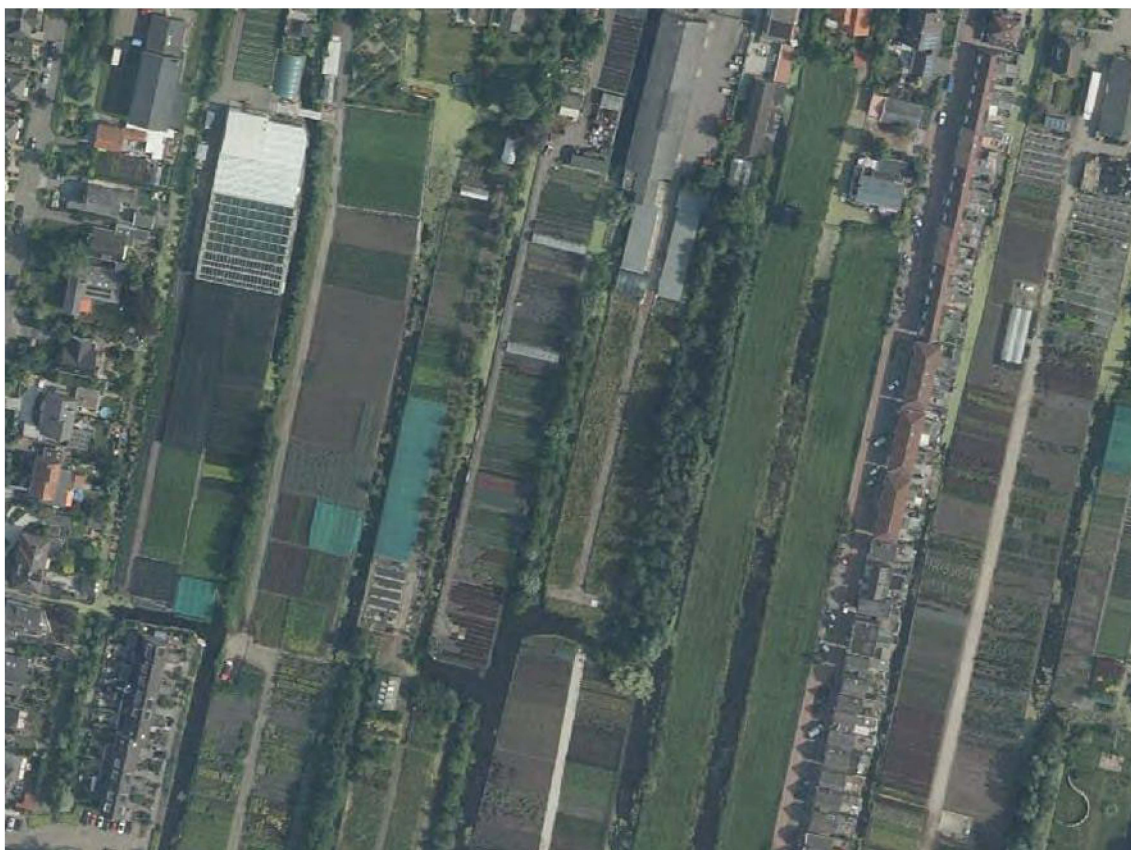
#### Waterstaat - ID 202299

| type | binnensloot |
| toelichting | Sloten om de tuinen te bereiken ondanks de aanwezigheid van een houtakker. Trace en profiel waardevol. Extra ensemblewaarde waar houtakker nog aanwezig. |

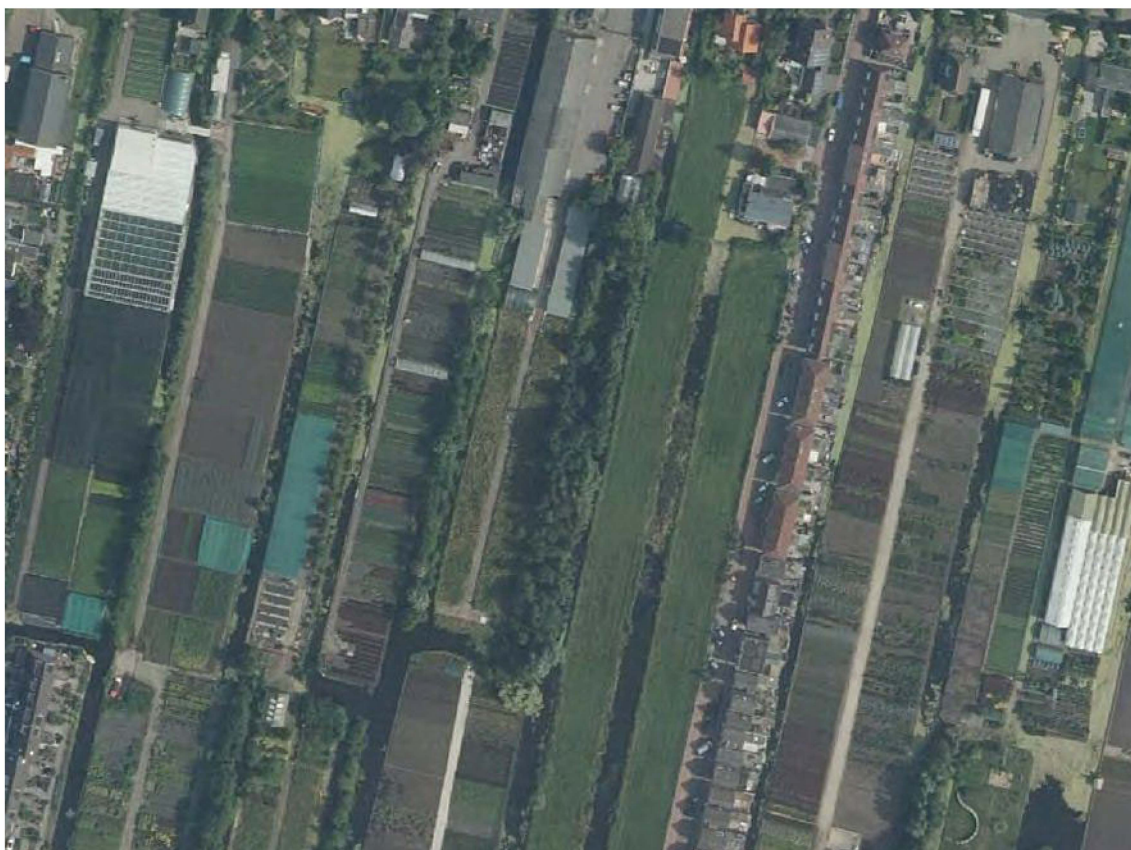
#### Opgaand groen - ID 403203

| type | houtakker |
| toelichting | Houtsingel ter wegvanging van de wind voor de kwekerijen.<br>Slechts een deel van de oorspronkelijke singels bestaat nog.<br>Eén van de belangrijkste landschappelijke karakteristieken in de oude kern van het sierteeltgebied. |

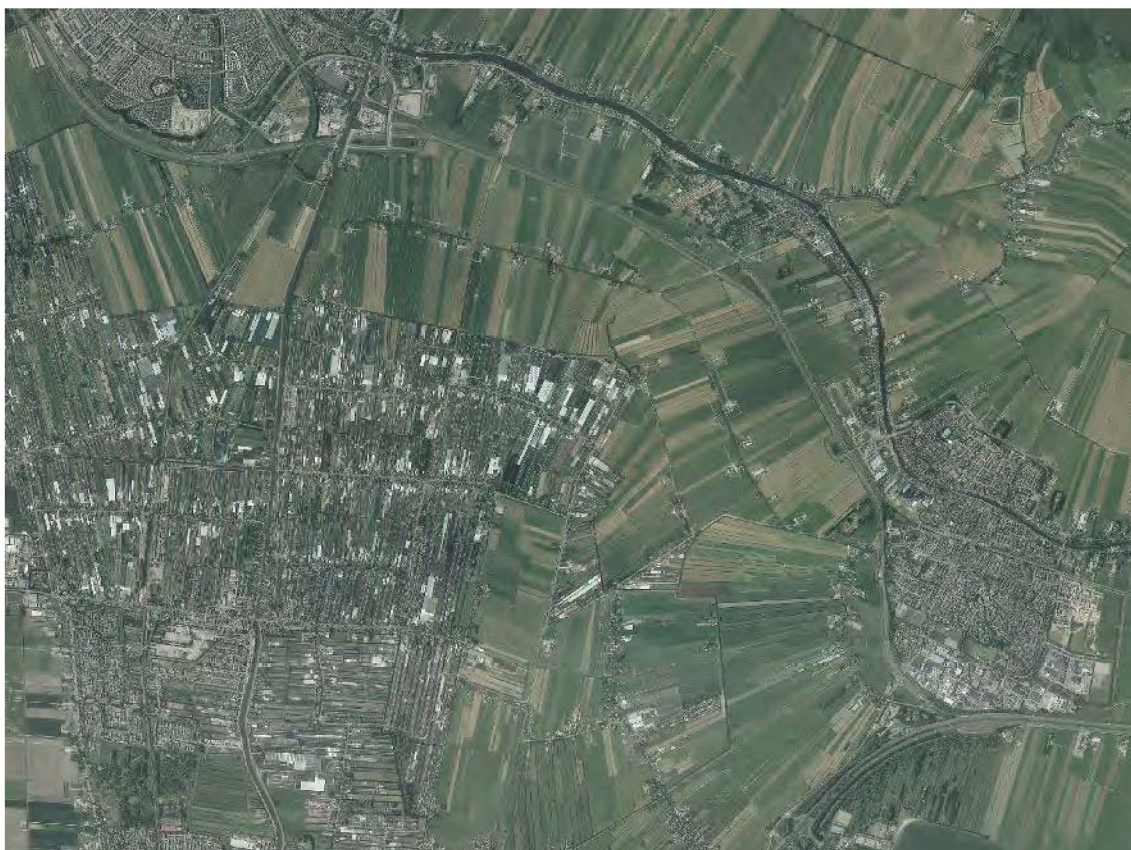
#### Oorlog en defensie - ID 503004

| <b>type</b> | inundatiegebied OHW |
| <b>toelichting</b> | Inundatiegebied van de OHW. Landschap veranderd door uitbreiding kwekerijen. Bedreigd door verdere landschappelijke veranderingen / verstedelijking. |
| <b>opmerking</b> | Inundatiegebied juni/juli 1672 alleen hoek Meije/Rijn, later uitgebreid naar westen en noorden. |

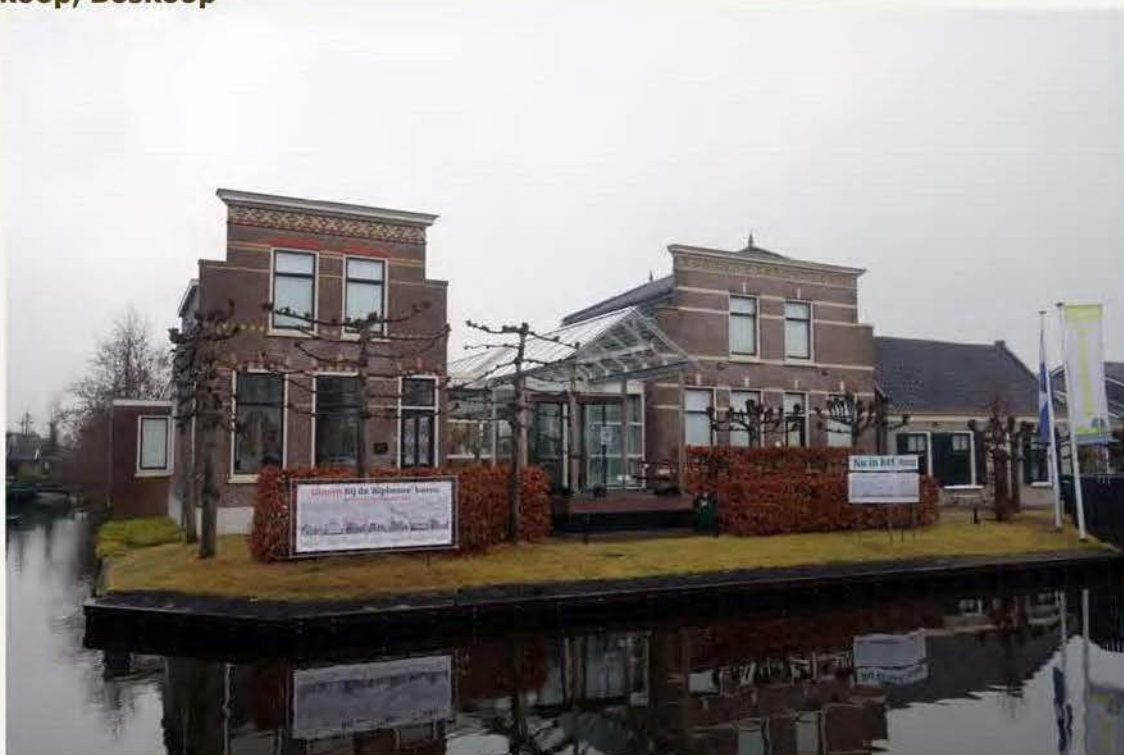
Eenvoudige dorpsuitbreiding vanaf de late 19de eeuw, langs veel oudere kadestructuur, in de vorm van een representatieve laan met lintbebouwing, vaart en bruggen. Opmerkelijk contrast tussen noordzijde (met vrijstaande kwekershuizen en -villa's) en zuidzijde (meer aaneengesloten herenhuis- en middenstandsbebouwing). Gave historische bebouwing, bestaande uit vrijstaande villa's, geschakelde en vrijstaande middenstandswoningen uit de periode 1900-1940. Hier en daar relictten van de prestedelijke fase (boerderijen, arbeiderswoningen). Het ensemble valt op door de gaafheid van de structuur en het bebouwingsbeeld.
