#### Infrastructuur - ID 302001

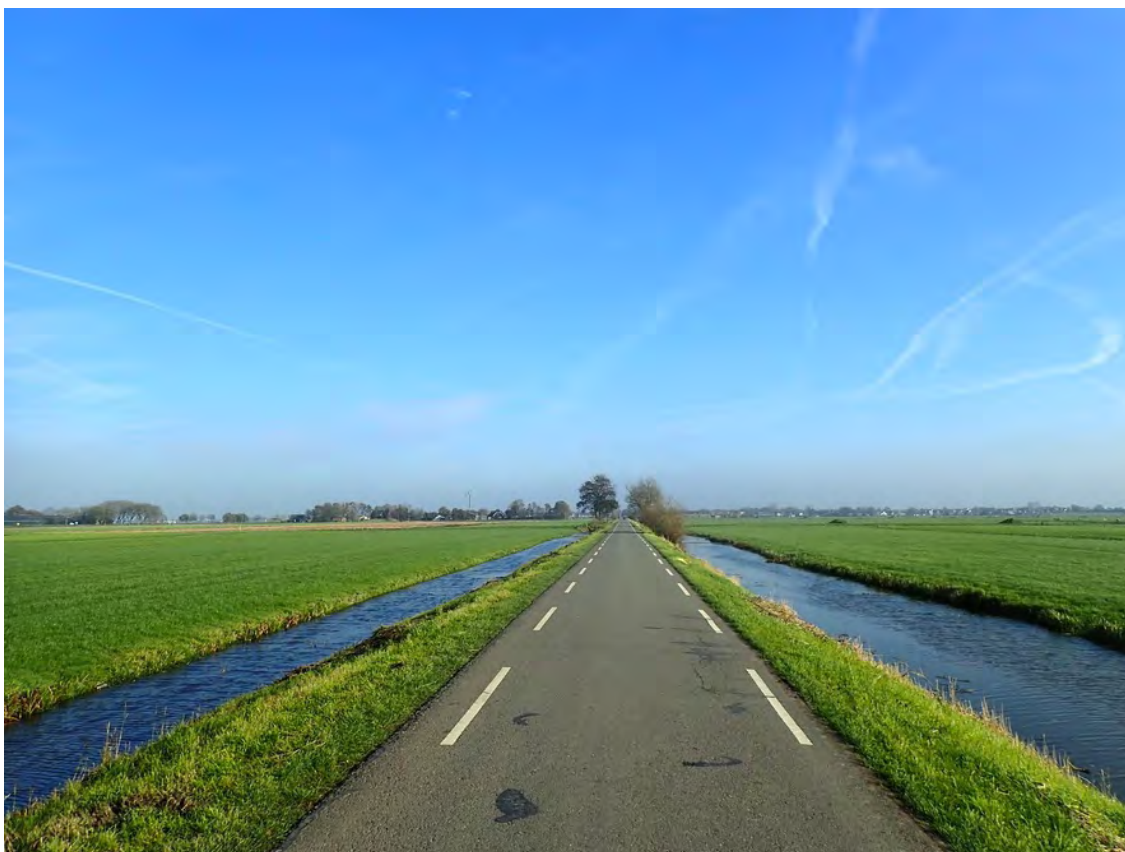
| toelichting | Essentieel onderdeel van de ontsluiting van de Nieuwkoopse Droogmakerij. In structuur en landschappelijk beeld weinig veranderd. Waardevol zijn smalle profiel en trace. |

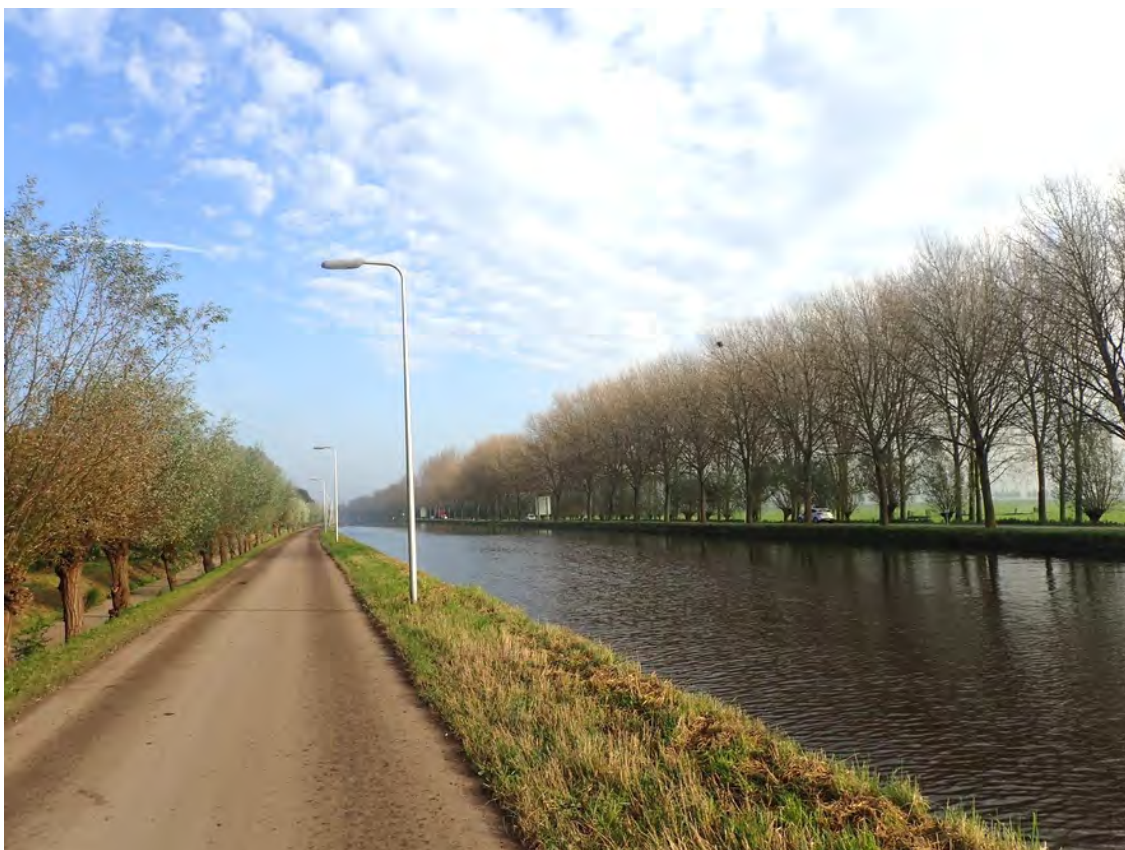
#### Infrastructuur - ID 302002

| toelichting | Door laanbomen begeleide verkeersroute langs kanaal. Ten behoeve van intensiever verkeer anders ingericht, maar in essentie nog refererend aan oorspronkelijke situatie. |

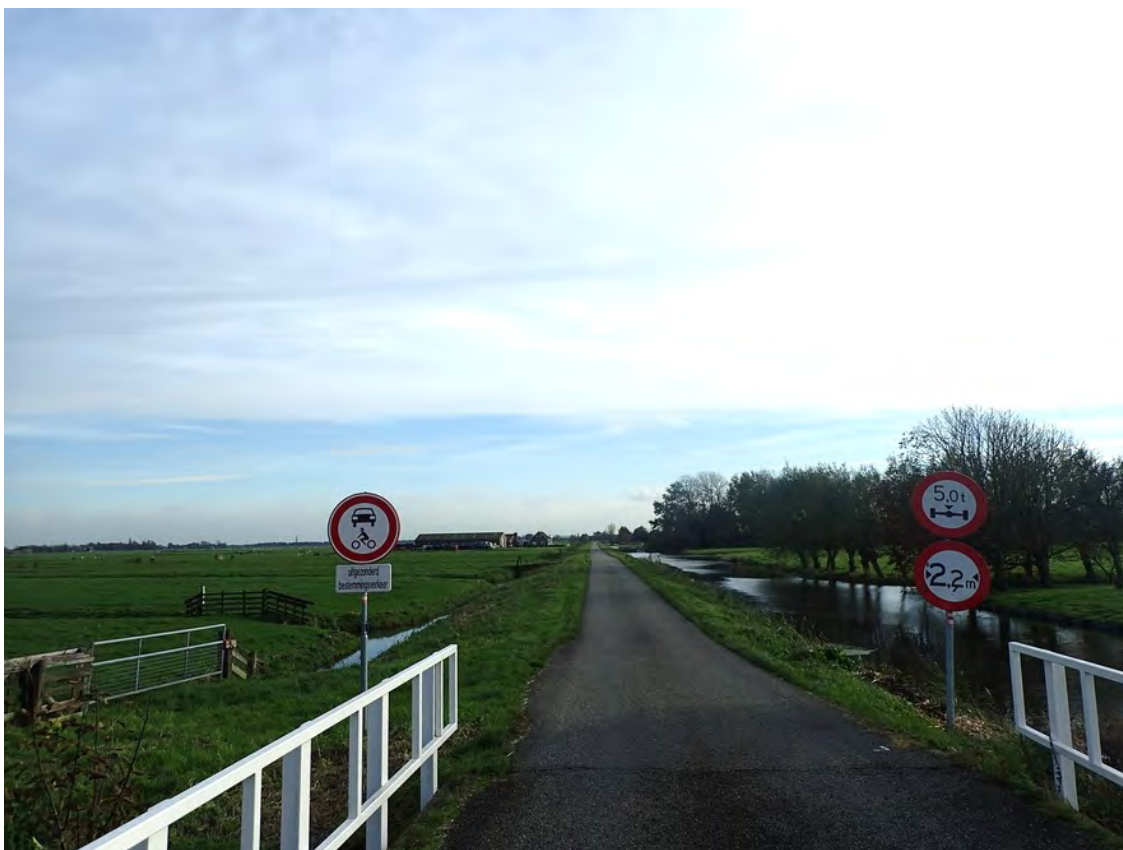
#### Infrastructuur - ID 302003

| toelichting | Weliswaar van bebouwing voorzien, maar als oude hoofdroute door de droogmakerij nog heel herkenbaar. Trace en profiel zijn waardevol. |

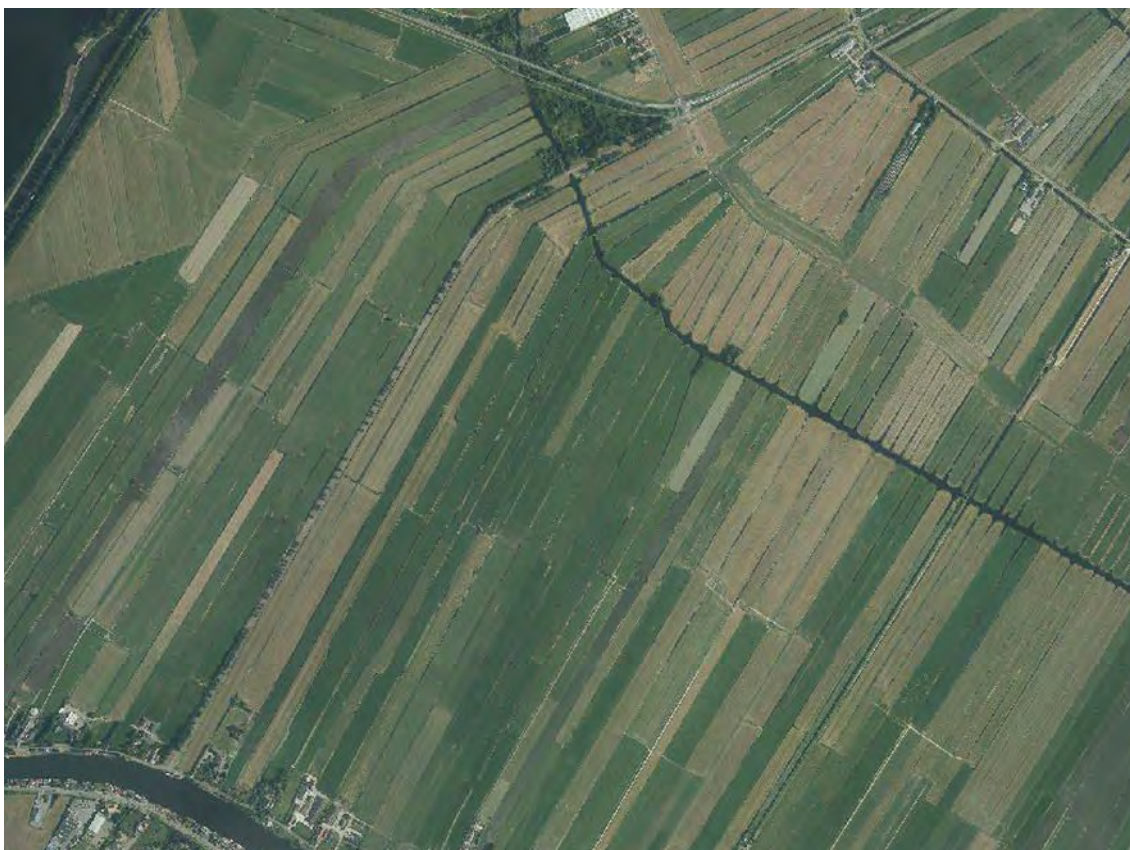
#### Infrastructuur - ID 302008

| toelichting | Nog herkenbaar pad langs Kerkvaart. Waardevol zijn profiel, (on)verharding en trace. |
| opmerking | Waarschijnlijk als kerkepad in gebruik. |

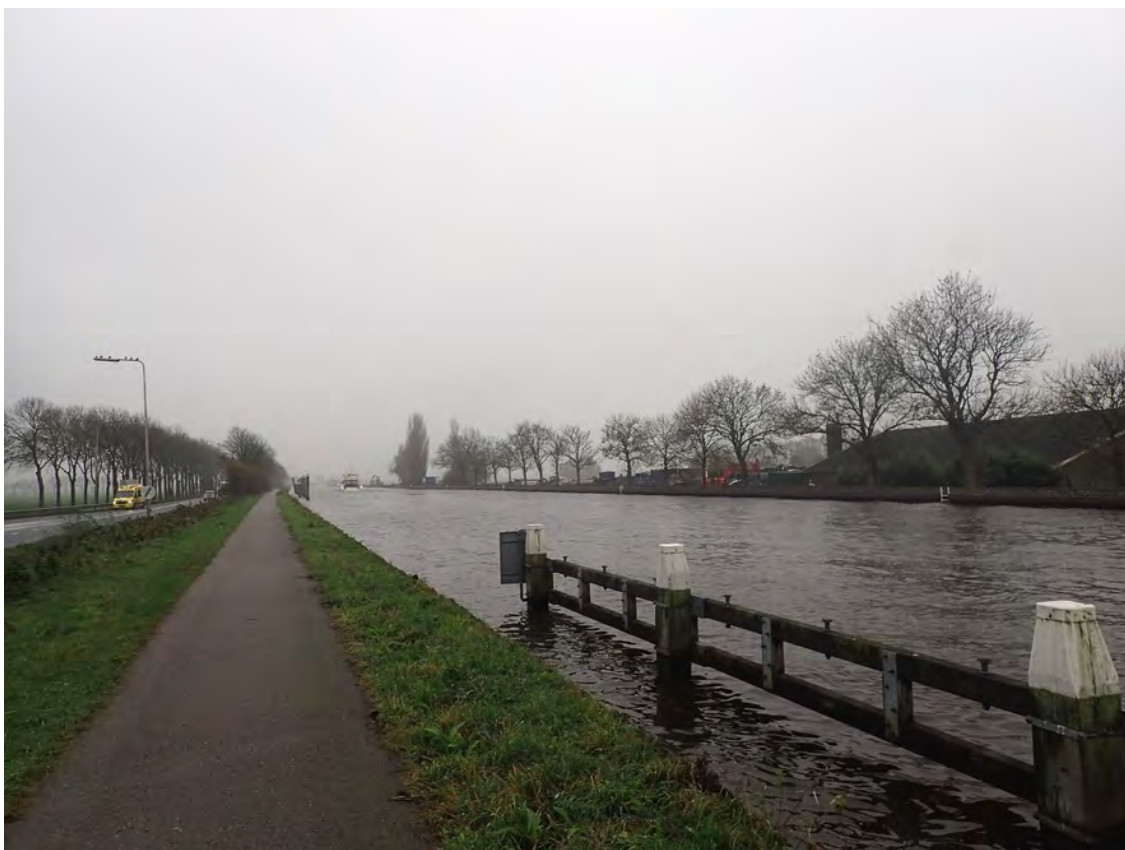
#### Infrastructuur - ID 302011

| toelichting | Gemoderniseerd pad als opvolger van het vroegere jaagpad. Waardevol zijn ligging nabij water, beklinkeering, profiel en trace. |

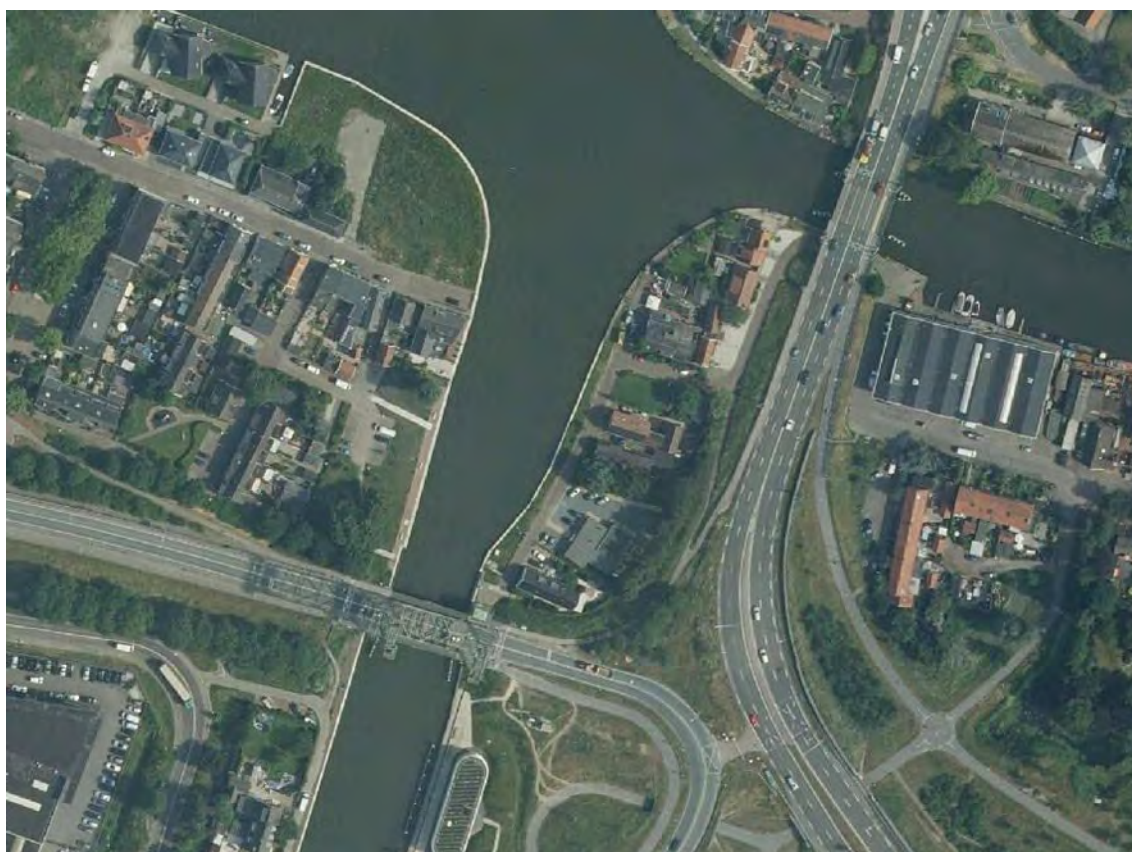
#### Infrastructuur - ID 302012

| toelichting | Kade bij de Gouwesluis, weinig vergelijkbaarheid met vroegere jaagpad. Profiel, klinkerbestrating en ligging nabij water zijn waardevol. |

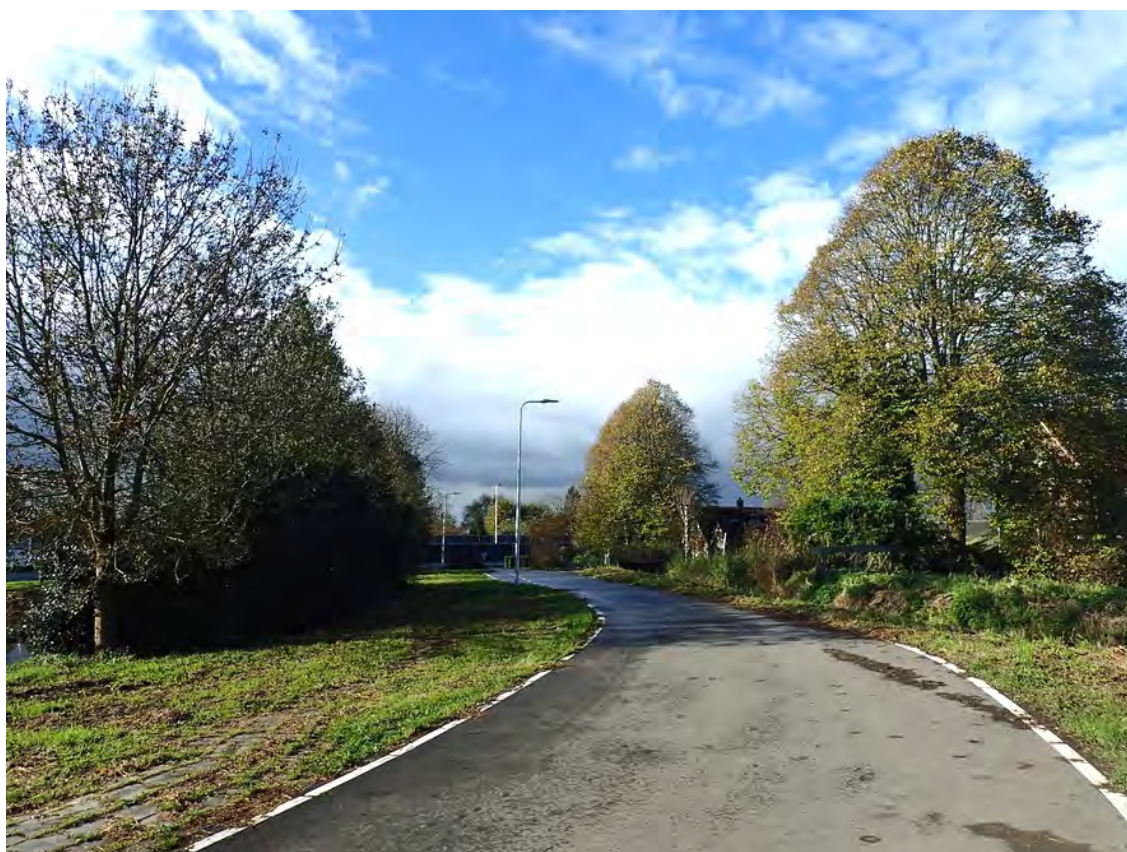
#### Infrastructuur - ID 302016

| toelichting | Dicht tegen stedelijk gebied aan gelegen verstilde structuur met nog historisch karakter. Profiel, beplanting en aangrenzende erven passen bij historisch beeld. |
| opmerking | Aangelegd voor 1514. Ligt op 'bovenland', grenzend aan de veevende Vierambachtspolder. |

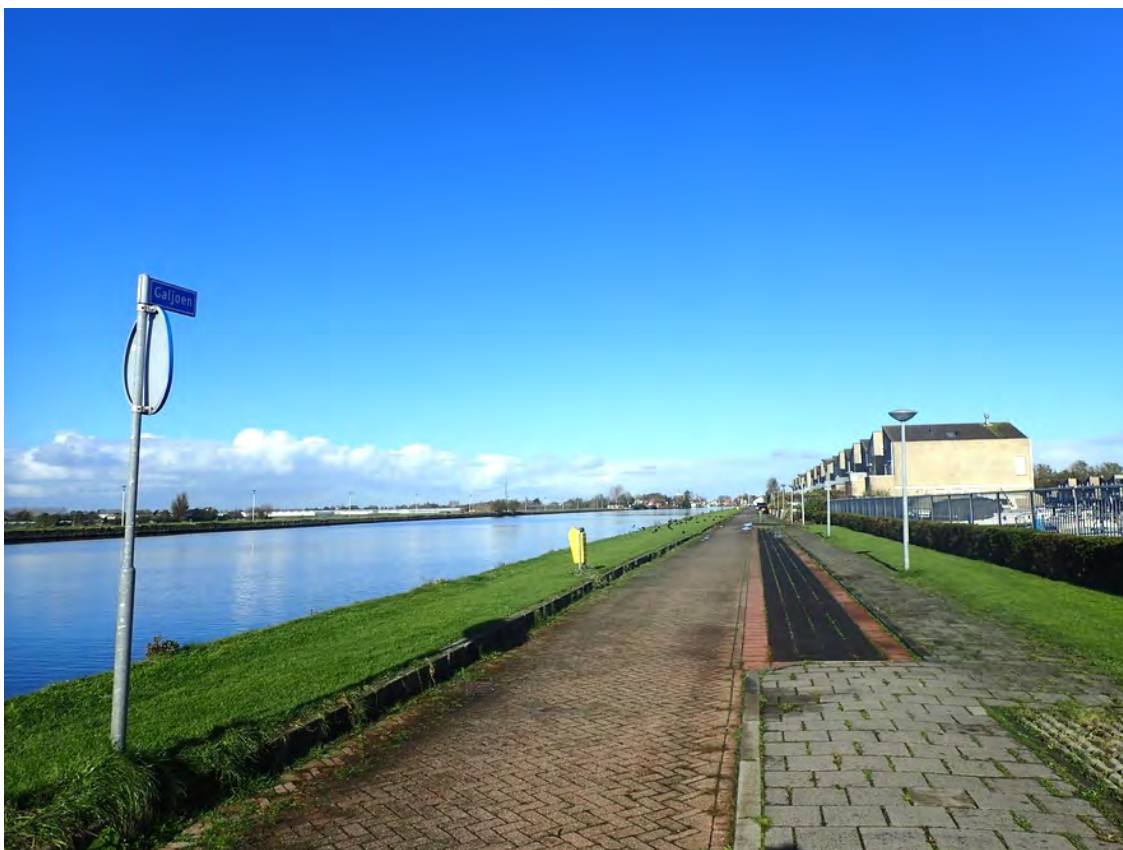
#### Infrastructuur - ID 302017

| toelichting | Tracé en ligging aan wetering nog intact, maar door ontwikkeling van nieuwe bebouwing erlangs is veel van het vroegere karakter verdwenen. Tracé en profiel waardevol. |

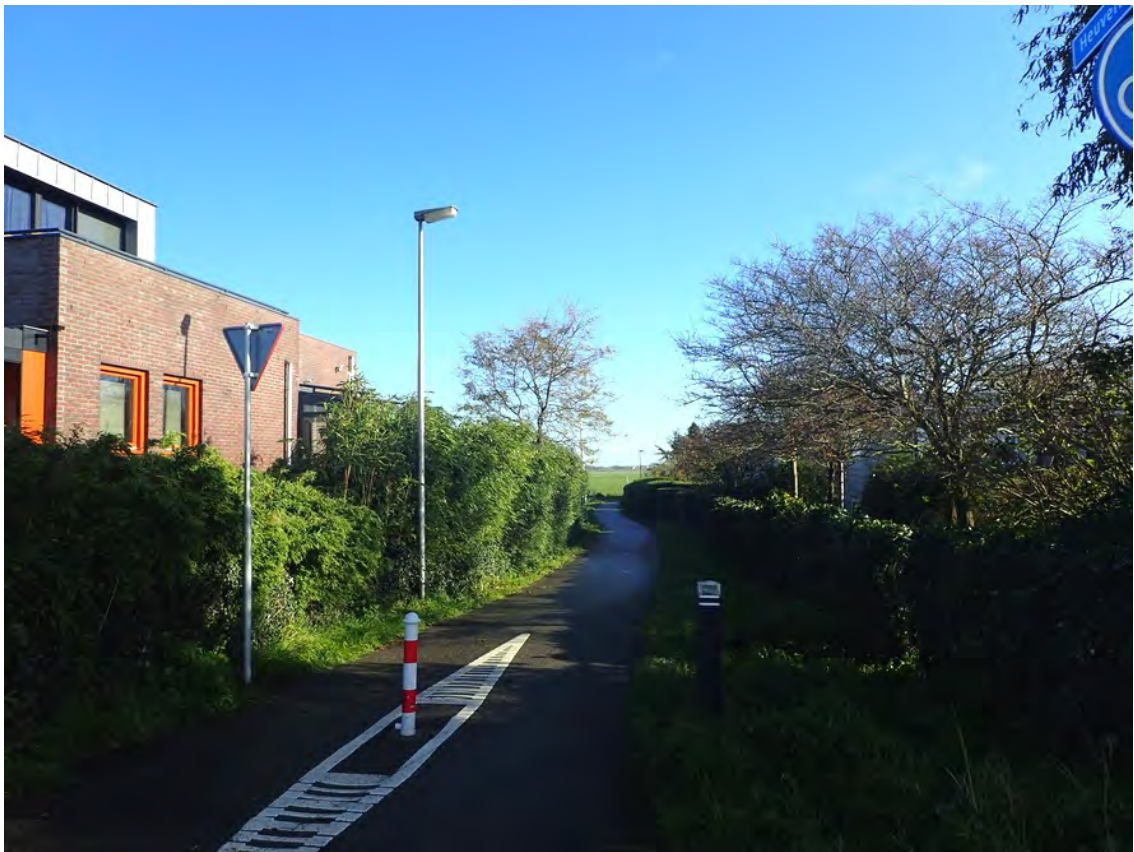
#### Infrastructuur - ID 302019

| toelichting | Weg door droogmakerij, ingericht als langzaamverkeersroute en halfzijdig aan bebouwd gebied gelegen. Met name het trace en het nog smalle profiel zijn waardevol. |

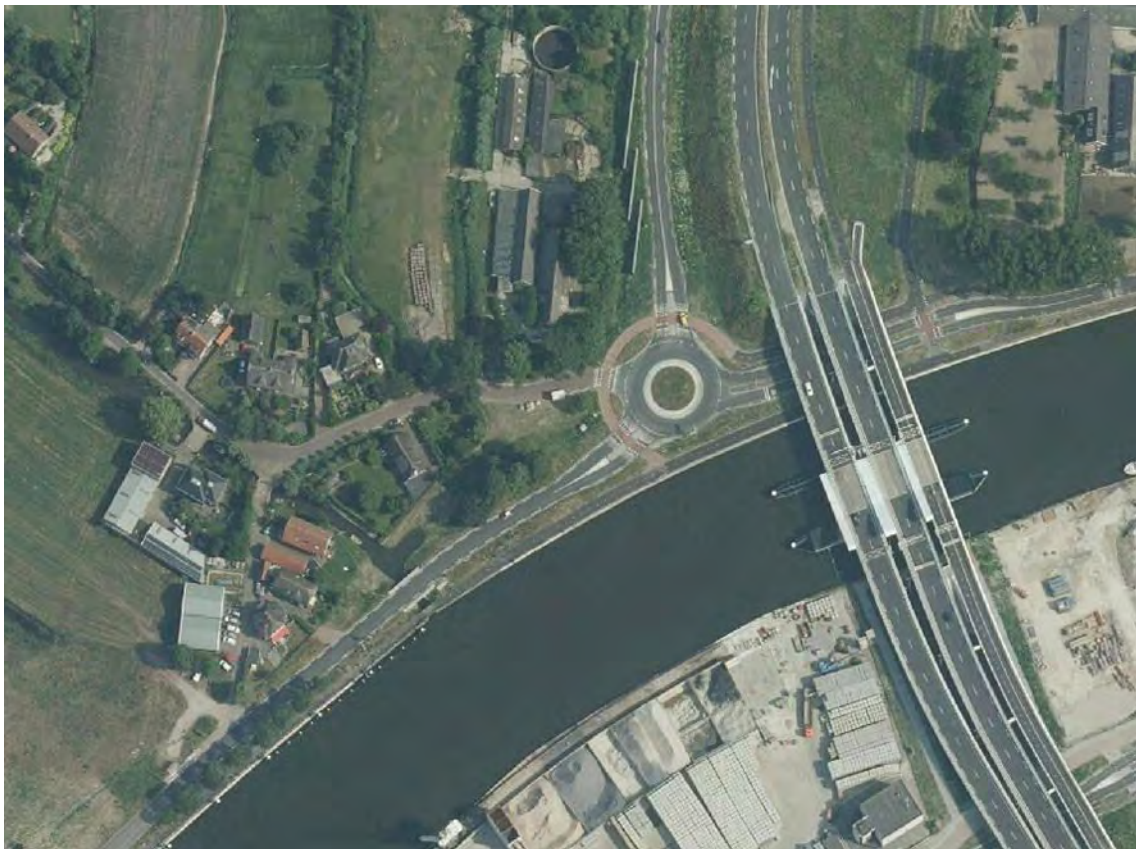
#### Infrastructuur - ID 302020

| <b>toelichting</b> | Relict van oorspronkelijk jaagpad uit 1664; in de laatste anderhalve eeuw vermoedelijk geheerprofileerd. Ten zuiden van Alphen zeer fragmentarisch. Ligging nabij water, trace en profiel zijn waardevol. |
| <b>opmerking</b> | In 1664 aangelegd als jaagpad van Leiden naar Utrecht. |

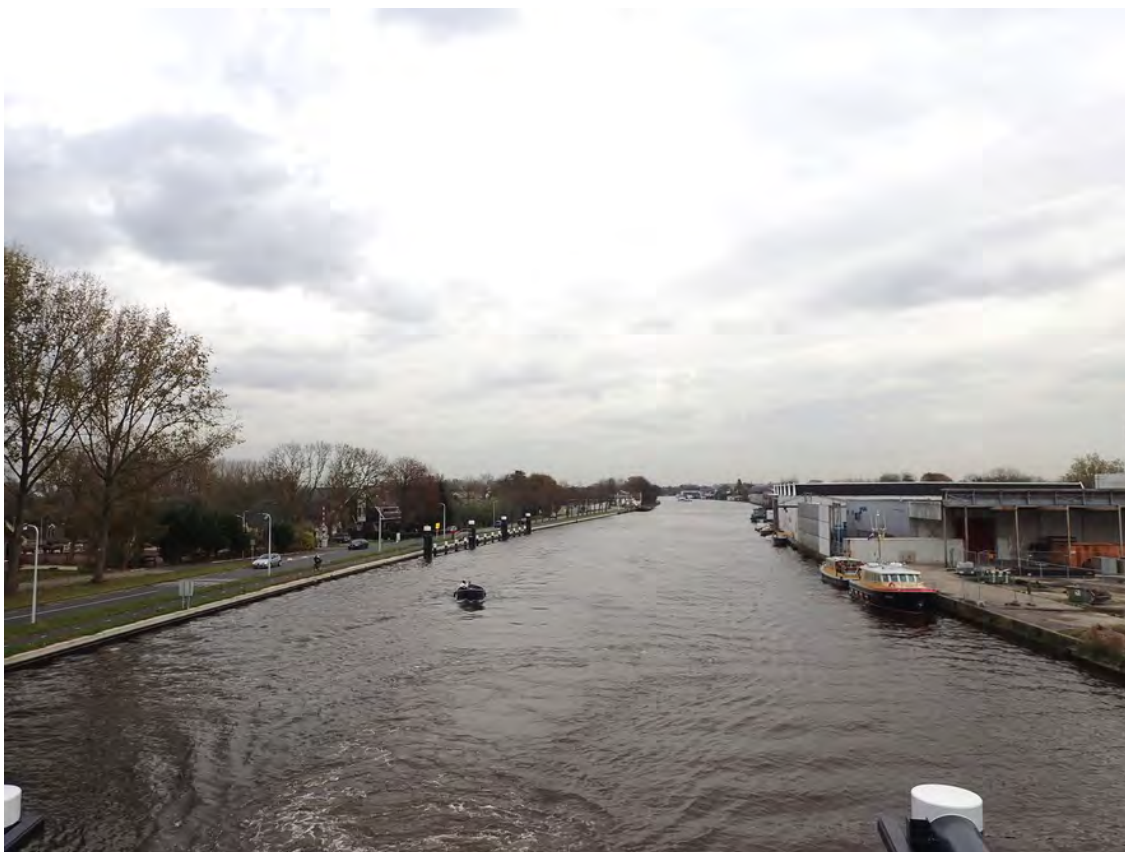
#### Infrastructuur - ID 302021

| <b>toelichting</b> | Relict van oorspronkelijk jaagpad uit 1664; in de laatste anderhalve eeuw vermoedelijk geheerprofileerd. Ten zuiden van Alphen zeer fragmentarisch. Ligging nabij water, trace en profiel zijn waardevol. |
| <b>opmerking</b> | In 1664 aangelegd als jaagpad van Leiden naar Utrecht. |

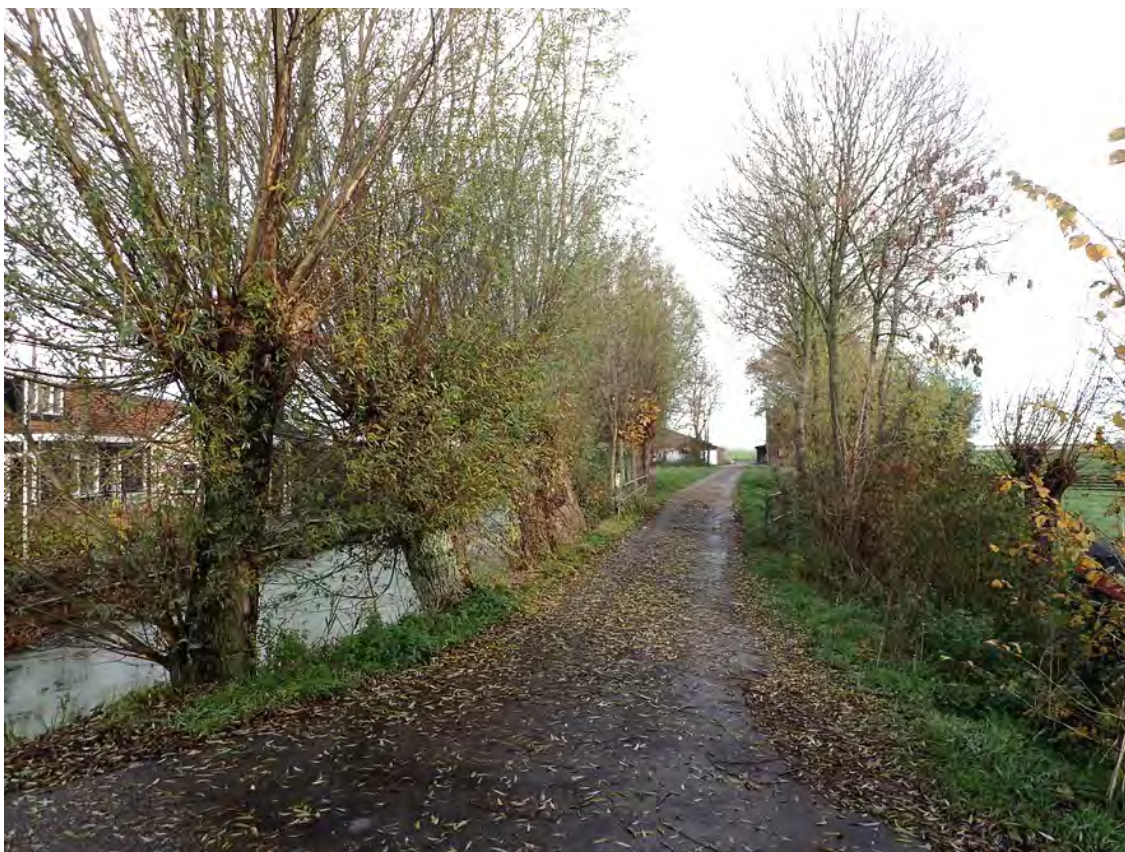
#### Infrastructuur - ID 302022

| toelichting | Ontsluitingspad van erf Meenvliet. Geen bijzondere betekenis voor het grotere geheel. T race is van belang. |

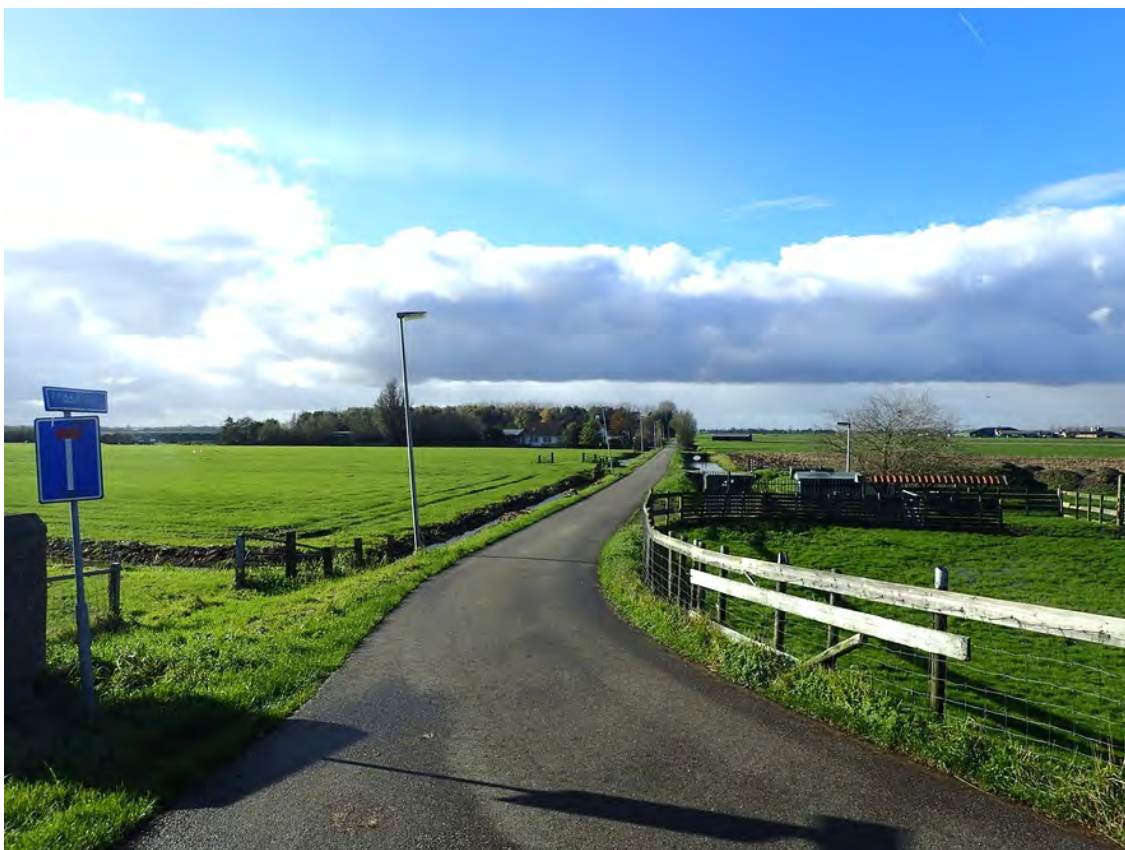
#### Infrastructuur - ID 302023

| toelichting | en Hoofdontsluitingsroute door Polder Vrouwgeest, nog intact zonder wegbeplanting. Smal profiel en wegtracé zijn ook waardevol. |

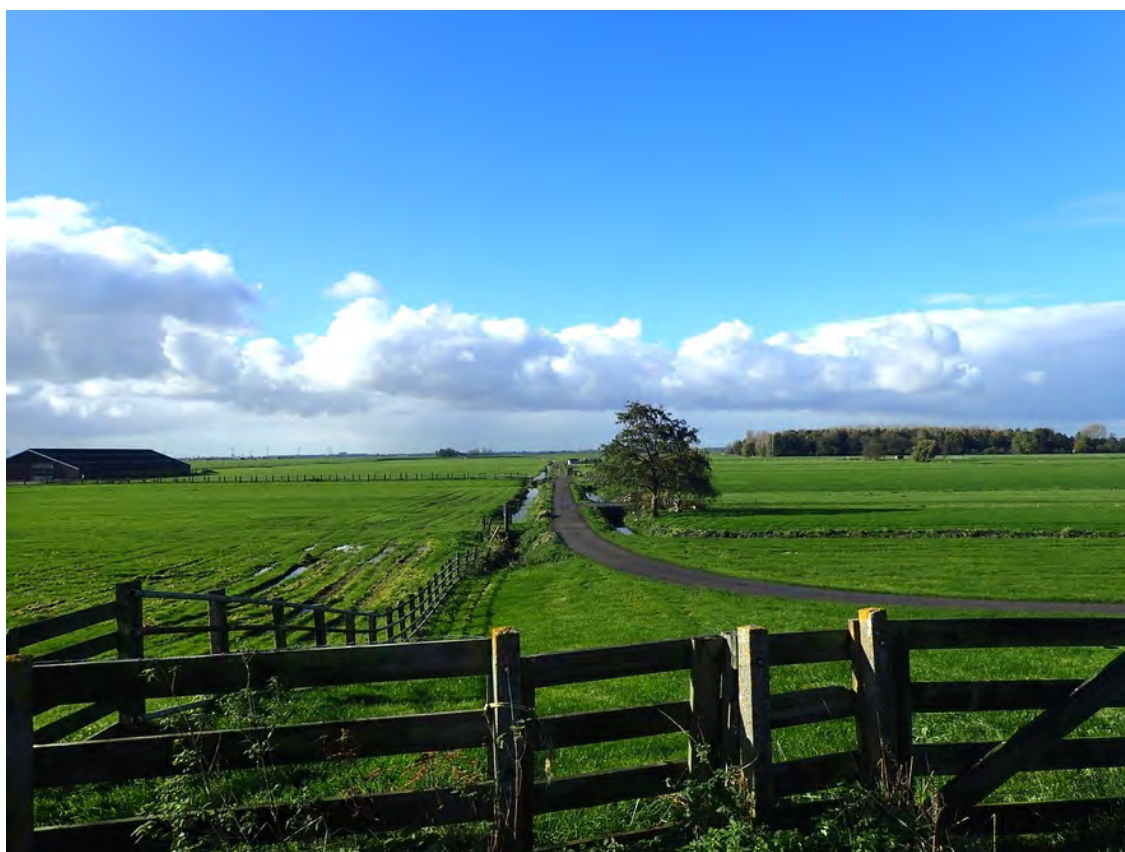
#### Infrastructuur - ID 302024

| toelichting | Hoofdontsluitingsroute door Polder Vrouwgeest, nog intact zonder wegbeplanting. Smal profiel en wegtrace zijn ook waardevol. |

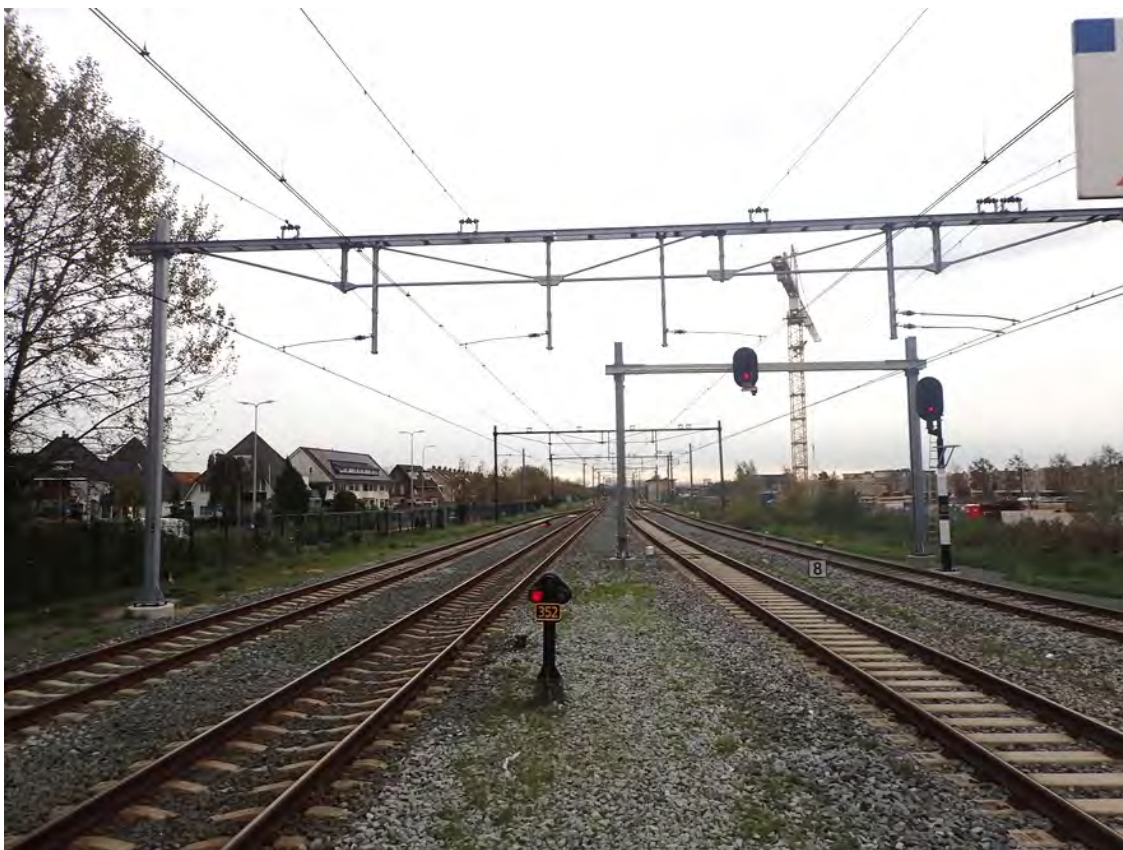
#### Infrastructuur - ID 302025

| toelichting | Waardevolle structuurlijn als voorbeeld van transportveranderingen vanaf de 19e eeuw. Betekende stedenbouwkundig op veel plekken een belangrijke transformatie. Met name trace is waardevol. |

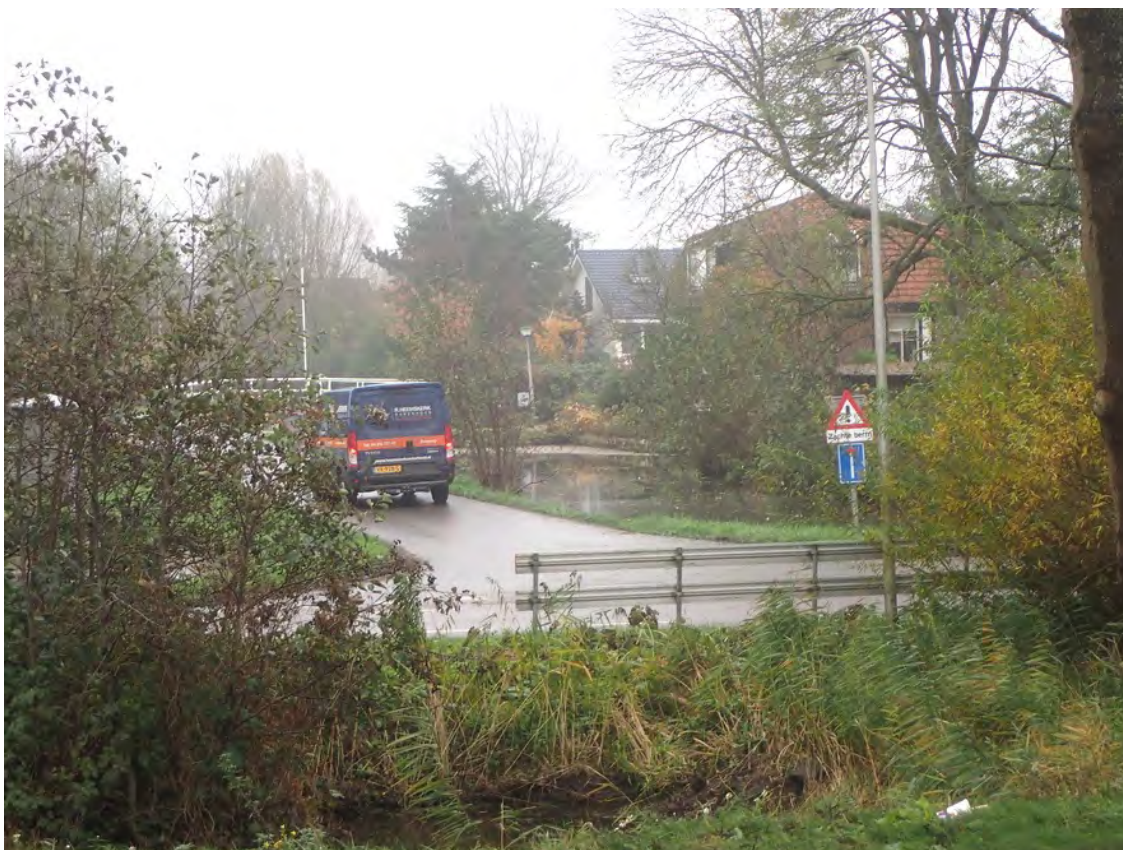
#### Infrastructuur - ID 302030

| toelichting | Als volwaardige weg vermoedelijk aangelegd i.k.v. de ruilverkaveling. Pad over kade, beplanting en (on)verharding i.c.m. landschappelijke situering waardevol. |

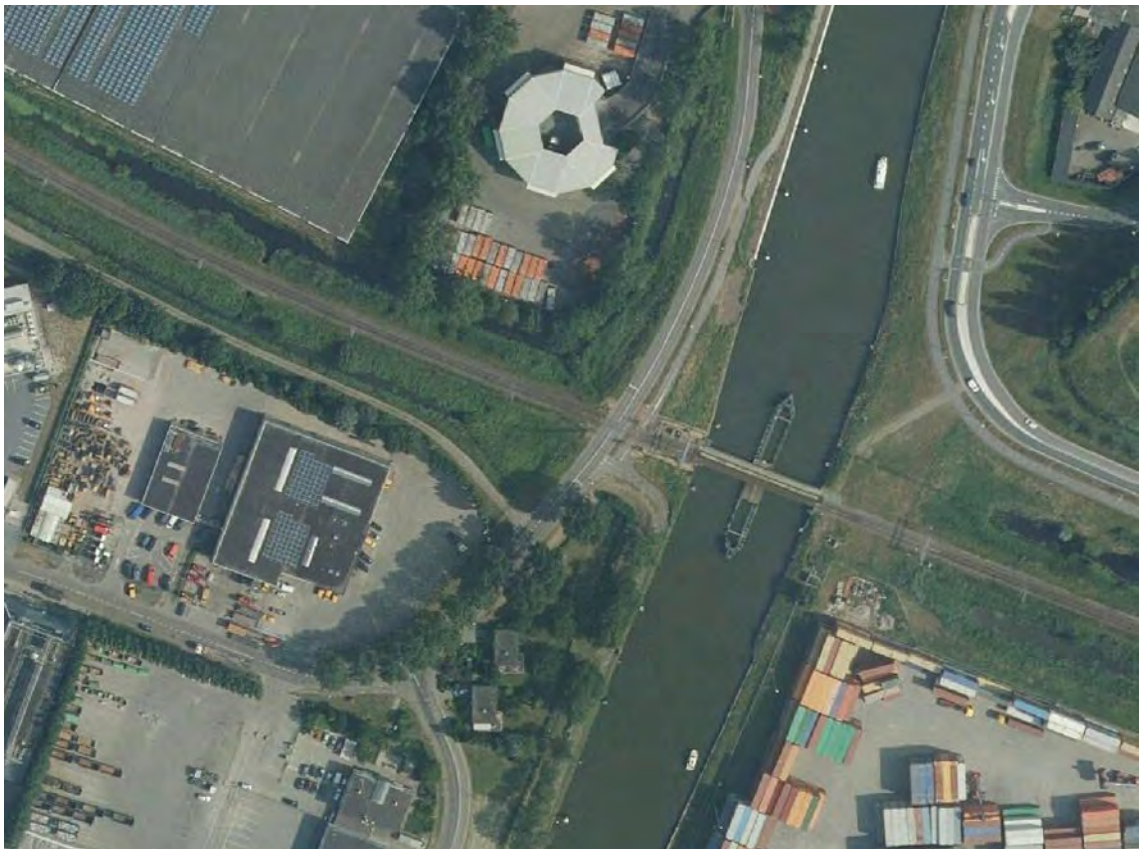
#### Infrastructuur - ID 302139

| toelichting | Vroege-20e-eeuwse weg langs kanaal met overgang over spoor. Karakter is deels behouden gebleven. T race is relevant. |

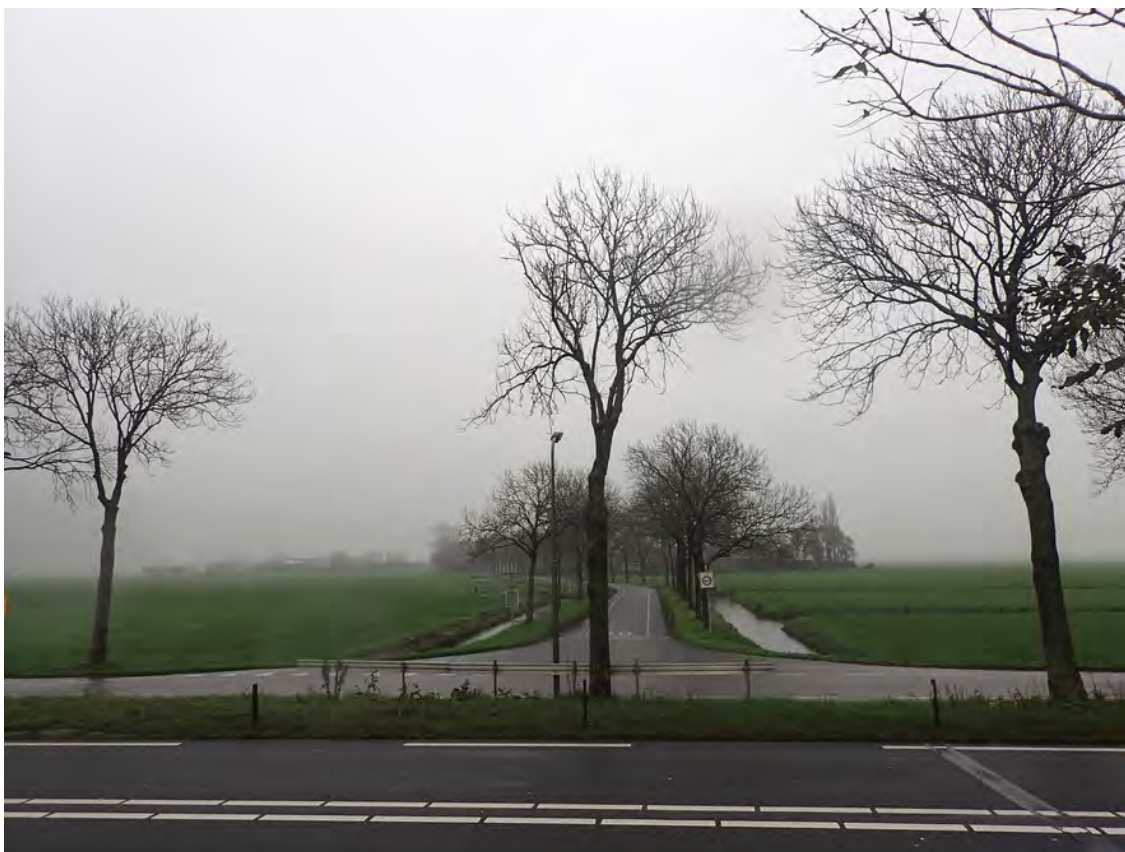
#### Infrastructuur - ID 302241

| toelichting | Tracé door Polder Steekt, met daaraan op min of meer regelmatige afstanden agrarische bedrijven. Ontworpen structuur, mogelijk in kader ruilverkaveling. Tracé, profiel en beplanting zijn waardevol. |

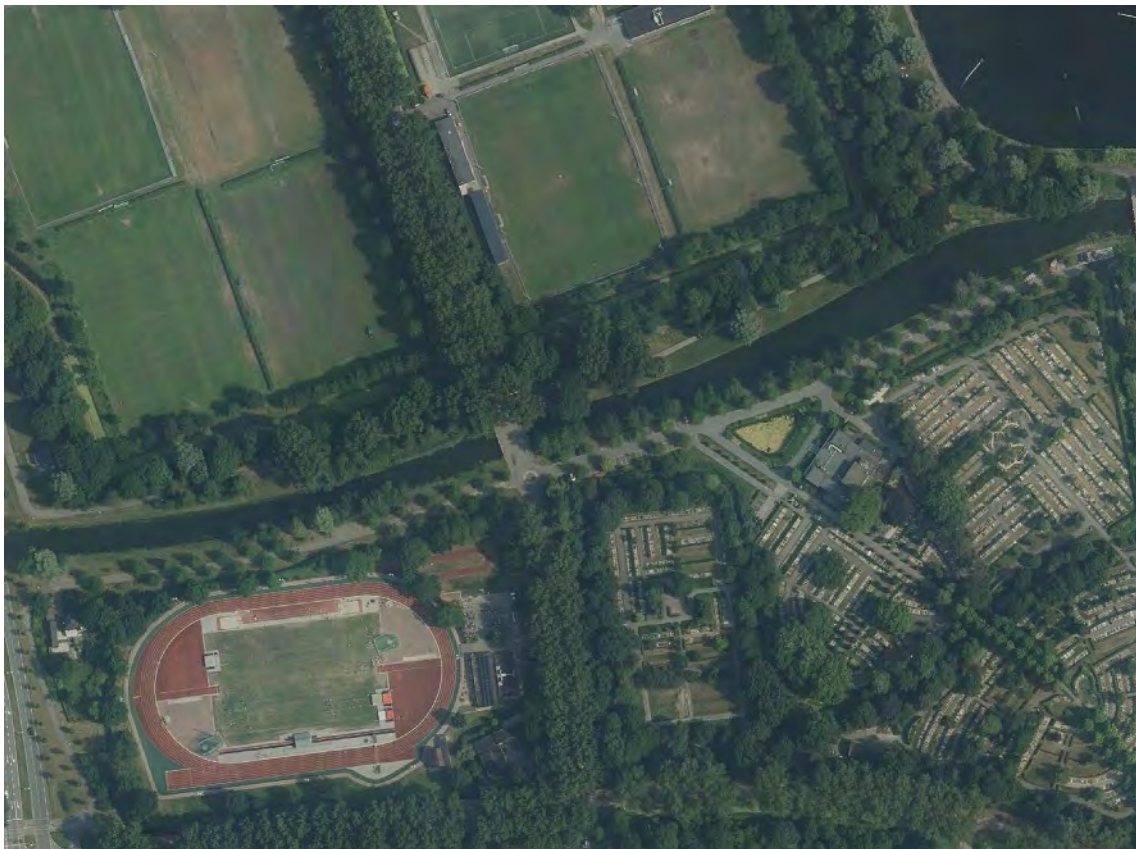
#### Infrastructuur - ID 302243

| toelichting | Landschappelijke route opgenomen in stedelijk gebied als langzaam-verkeersroute. Vooral trace is van belang, want huidige structuur groen doch stedelijk karakter. |

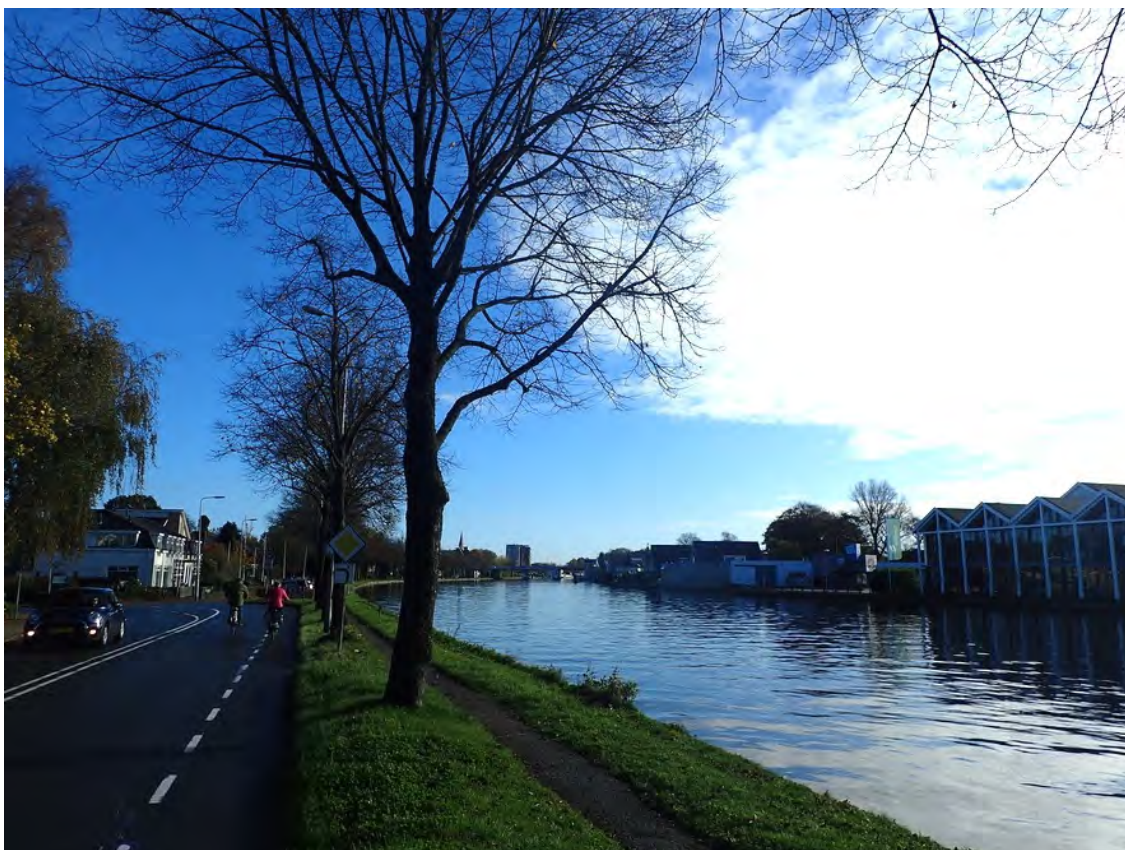
#### Infrastructuur - ID 302246

| toelichting | Relict van oorspronkelijk jaagpad uit 1664; in de laatste anderhalve eeuw vermoedelijk geheerprofileerd. Ten zuiden van Alphen zeer fragmentarisch. Ligging nabij water, trace en profiel zijn waardevol. |
| opmerking | In 1664 aangelegd als jaagpad van Leiden naar Utrecht. |

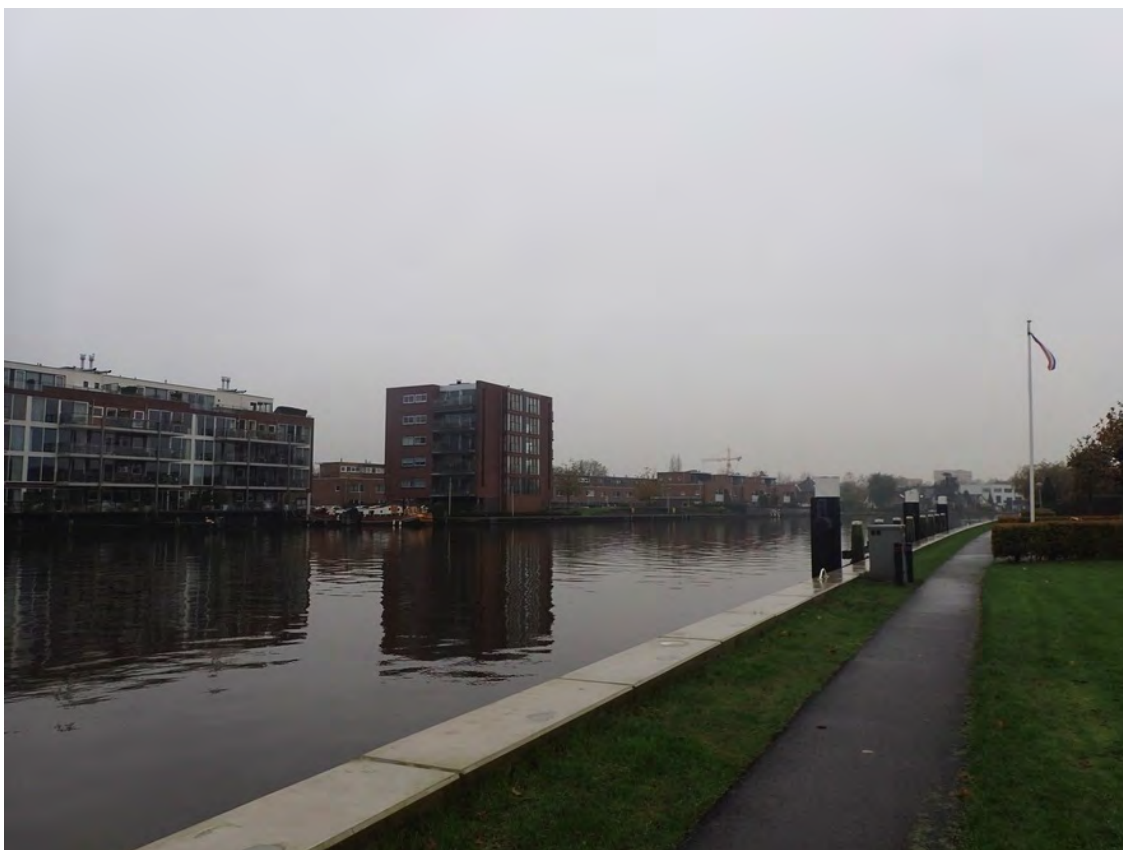
#### Infrastructuur - ID 302247

| <b>toelichting</b> | Relict van oorspronkelijk jaagpad uit 1664; in de laatste anderhalve eeuw vermoedelijk geheerprofileerd. Ten zuiden van Alphen zeer fragmentarisch. Ligging nabij water, trace en profiel zijn waardevol. |
| <b>opmerking</b> | In 1664 aangelegd als jaagpad van Leiden naar Utrecht. |

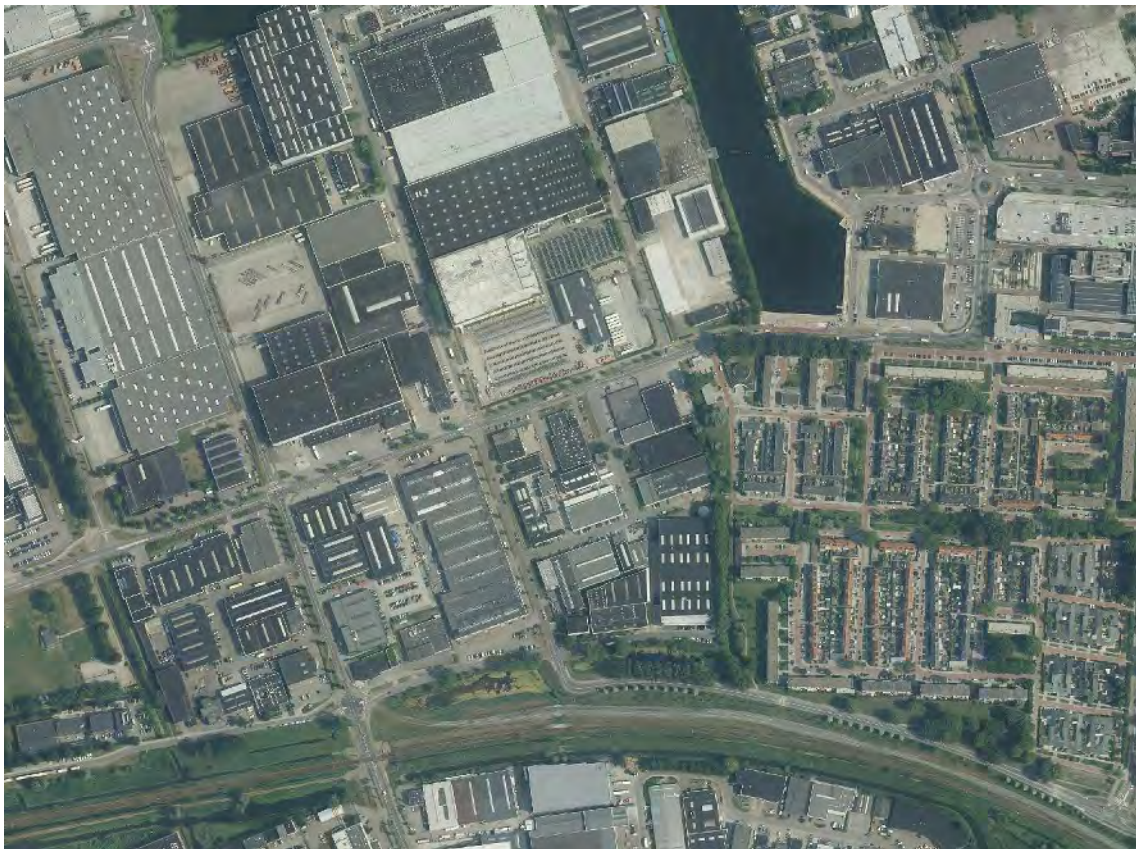
#### Infrastructuur - ID 302248

| toelichting | Industriële aftakking van de spoorlijn. Trace is waardevol. |
