#### Infrastructuur - ID 302001

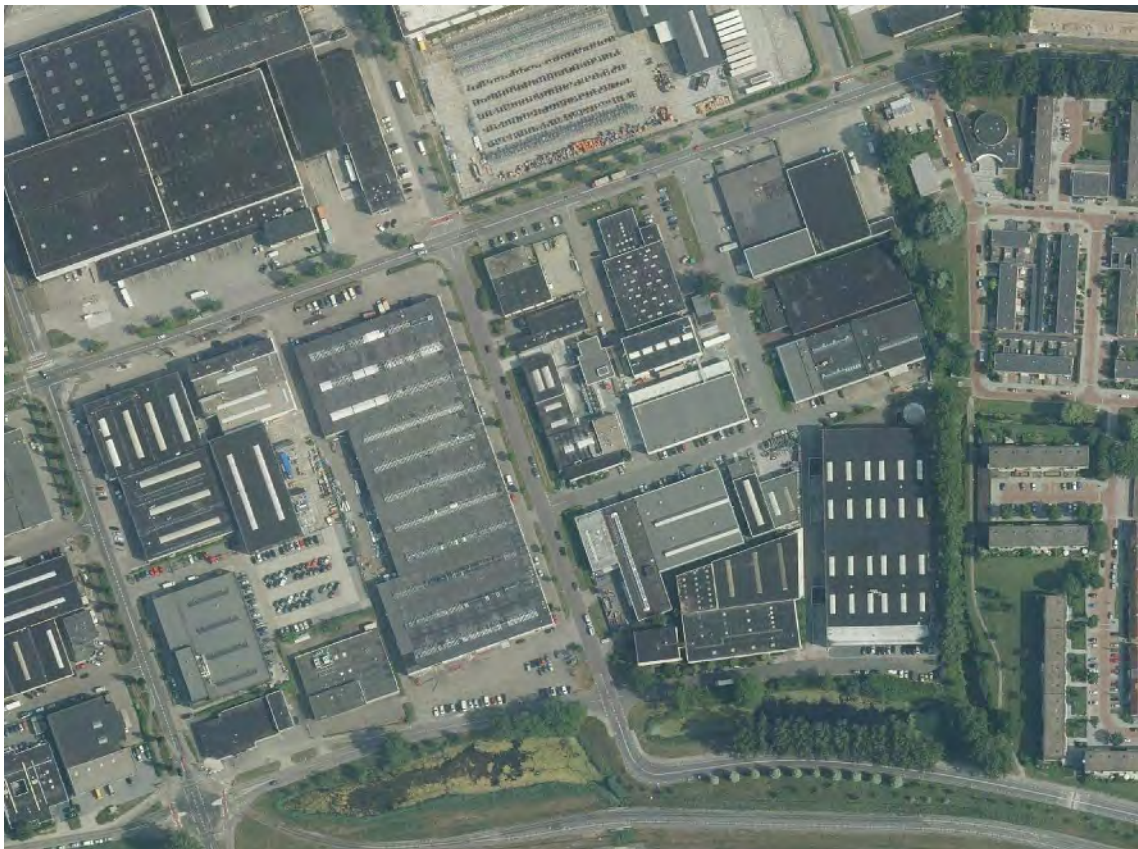
#### Infrastructuur - ID 302249

| toelichting | Industriële aftakking van de spoorlijn. Trace en materialisering zijn waardevol. |

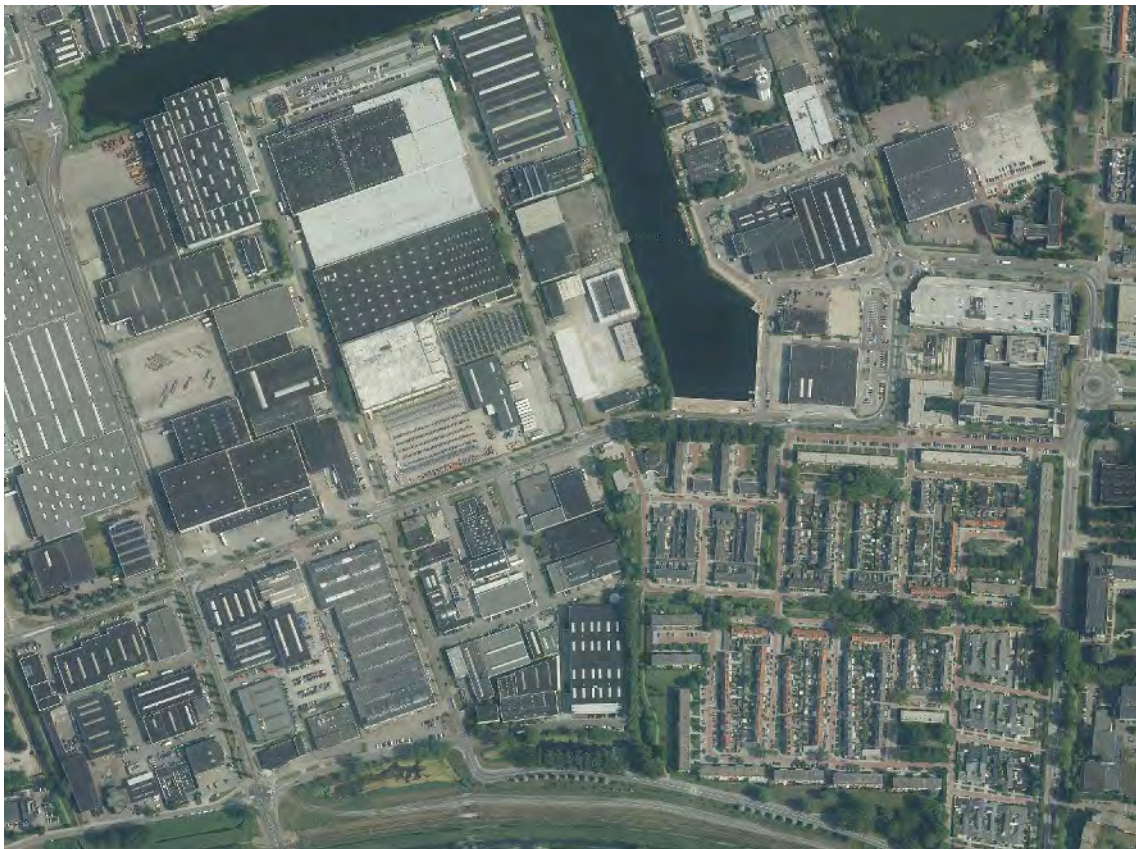
#### Infrastructuur - ID 302250

| toelichting | Industriële aftakking van de spoorlijn. Trace en materialisering zijn waardevol. |

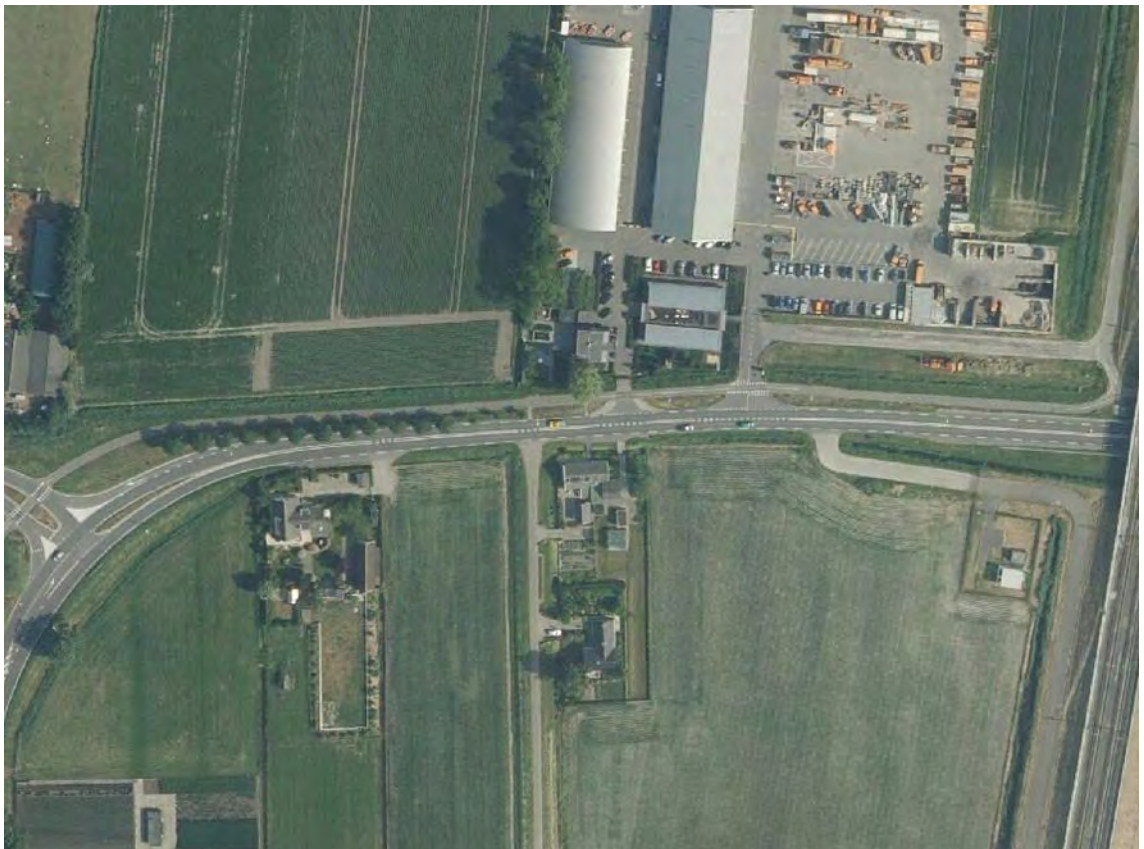
#### Infrastructuur - ID 302251

| toelichting | Oude as door een grotendeels verdwenen veenontginningslandschap; sterk aangepast voor intensief verkeersgebruik. Met name trace is van belang. |

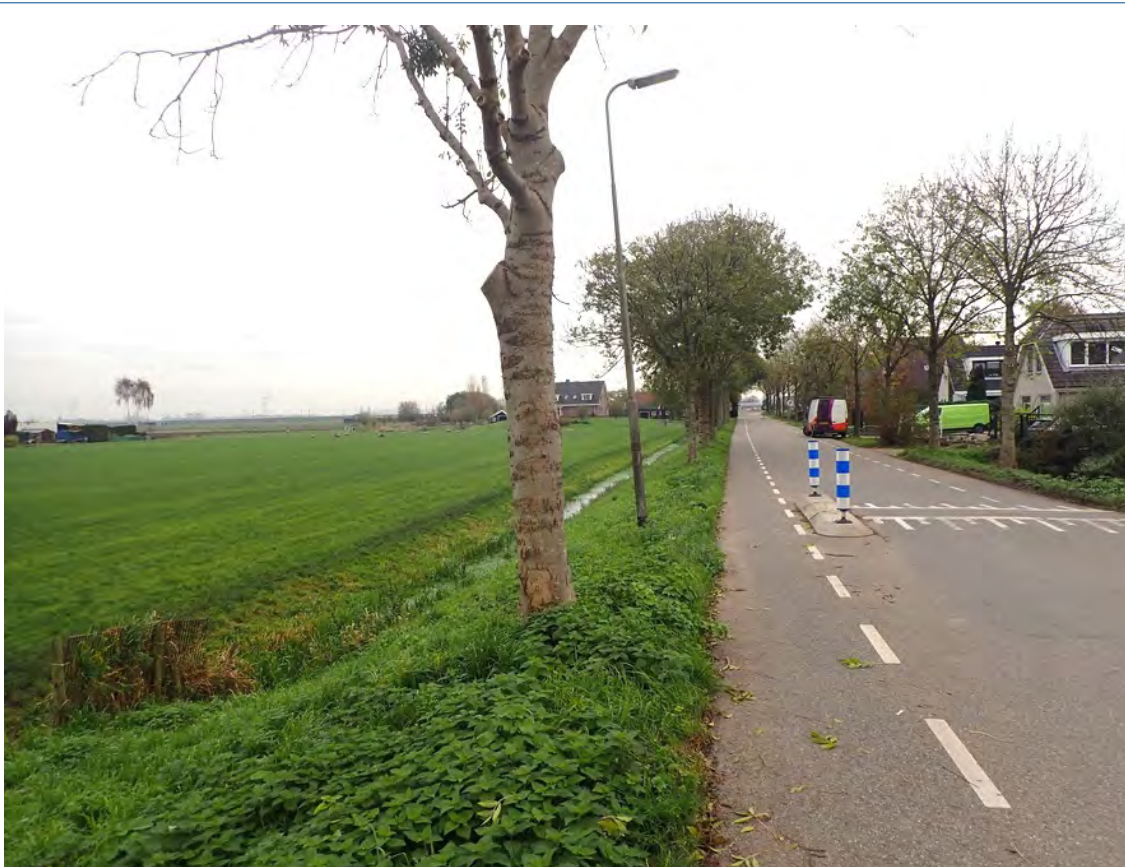
#### Infrastructuur - ID 302252

| toelichting | Uitloper van Benthuijsen, qua setting en profiel nog relatief dicht bij sfeer in de 20e eeuw. Beplanting, trace en profiel zijn waardevol. |

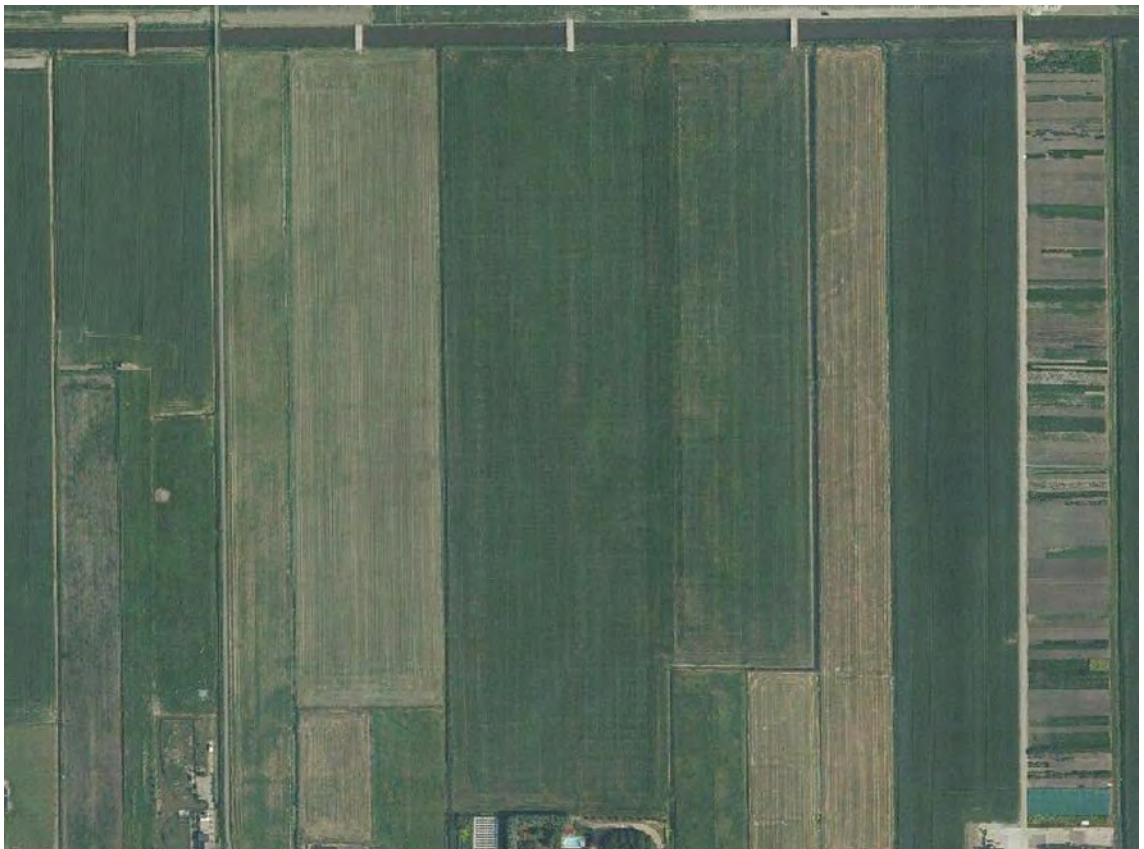
#### Infrastructuur - ID 302253

| toelichting | Als oud dorpslint door bestrating, beplanting en aangrenzende panden nog goed herkenbaar. |

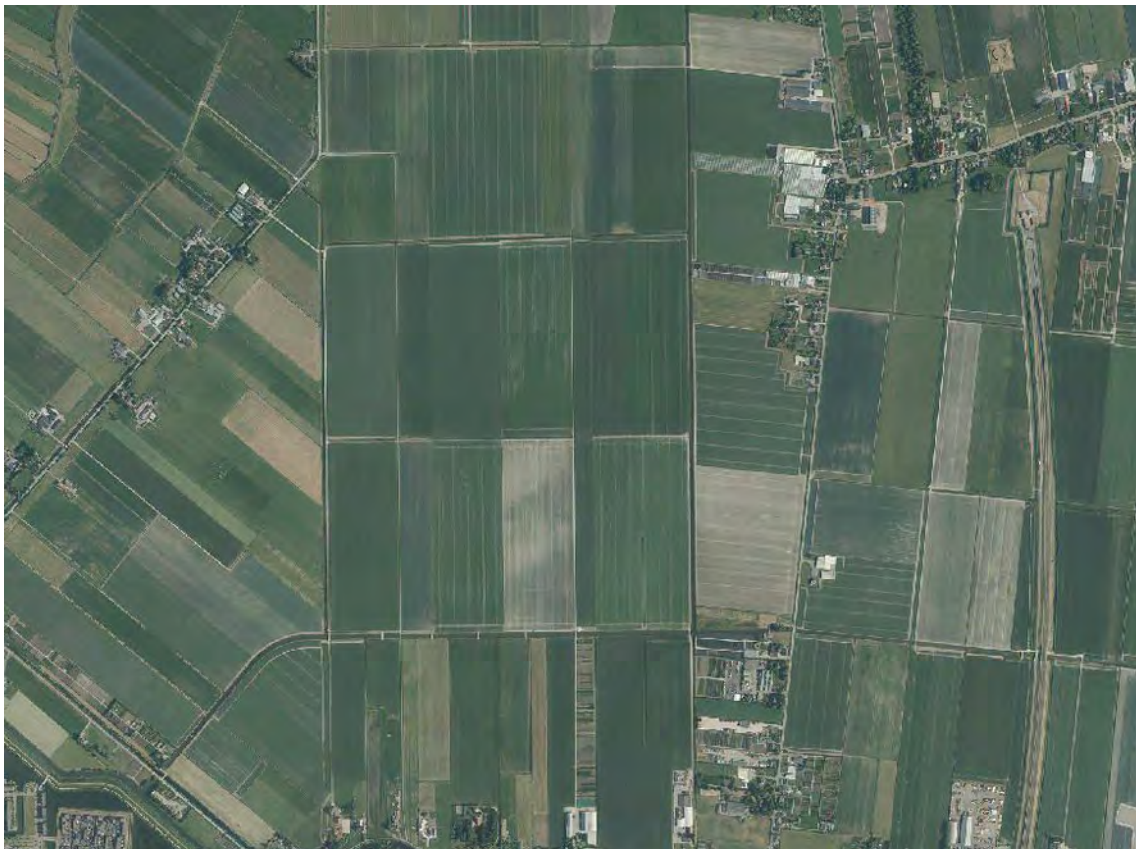
#### Infrastructuur - ID 302256

| toelichting | Relatief gave polderontsluitingsweg die vermoedelijk in het kader van de ruilverkaveling werd aangelegd. Trace en profiel zijn van belang. |

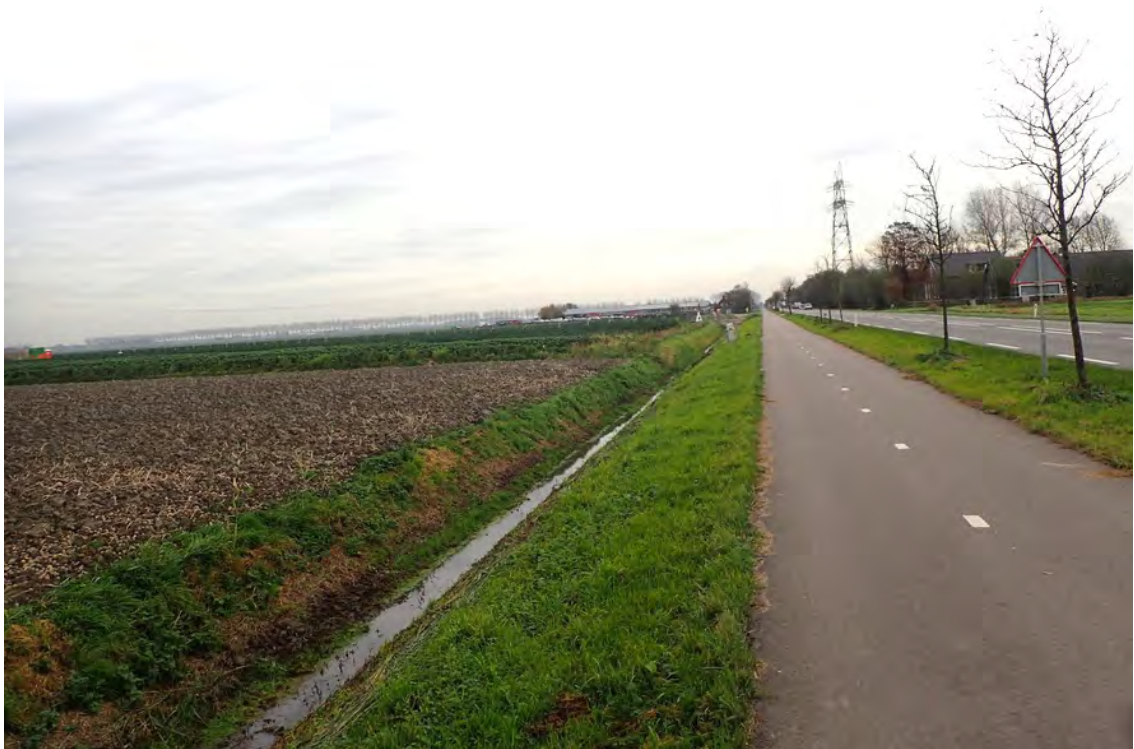
#### Infrastructuur - ID 302257

| toelichting | Relatief gave polderontsluitingsweg die vermoedelijk in het kader van de ruilverkaveling werd aangelegd. Trace en profiel zijn van belang. |

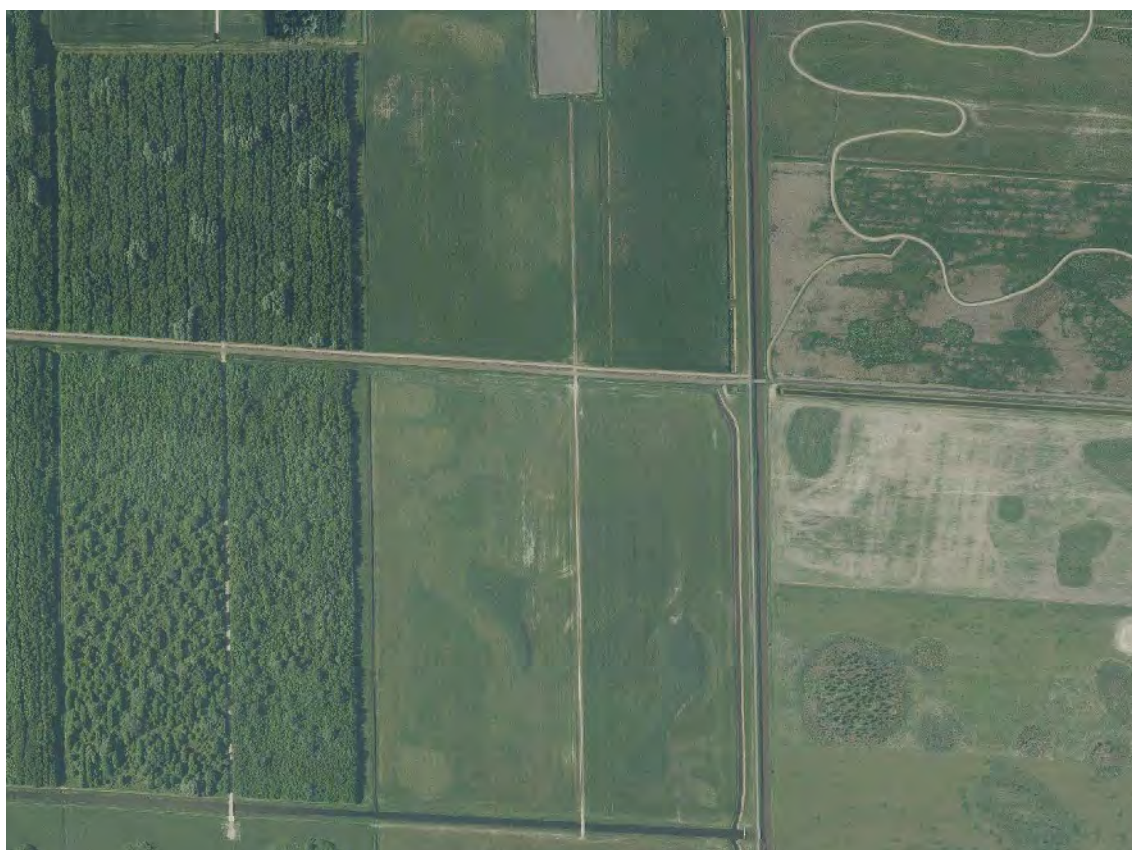
#### Infrastructuur - ID 302258

**toelichting** Hoofdstructuur van het verdwenen middeleeuwse veenontginningslandschap, daarna in droogmakerij opgenomen. Door veranderingen aan de zuidzijde is de context wel aanzienlijk veranderd. Met name trace en beplanting zijn waardevol.

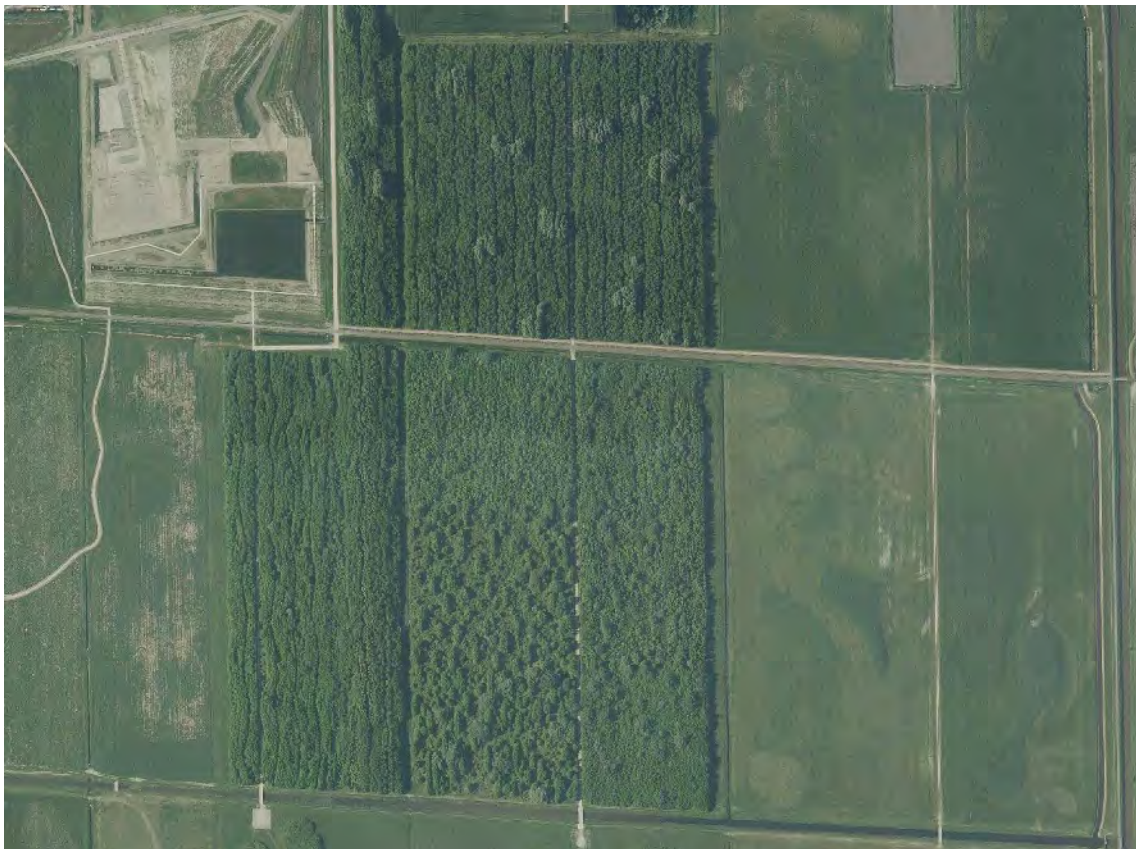
#### Infrastructuur - ID 302259

| toelichting | Polderontsluitingspad uit beginperiode van droogmakerij.<br>Trace en profiel zijn van belang. |

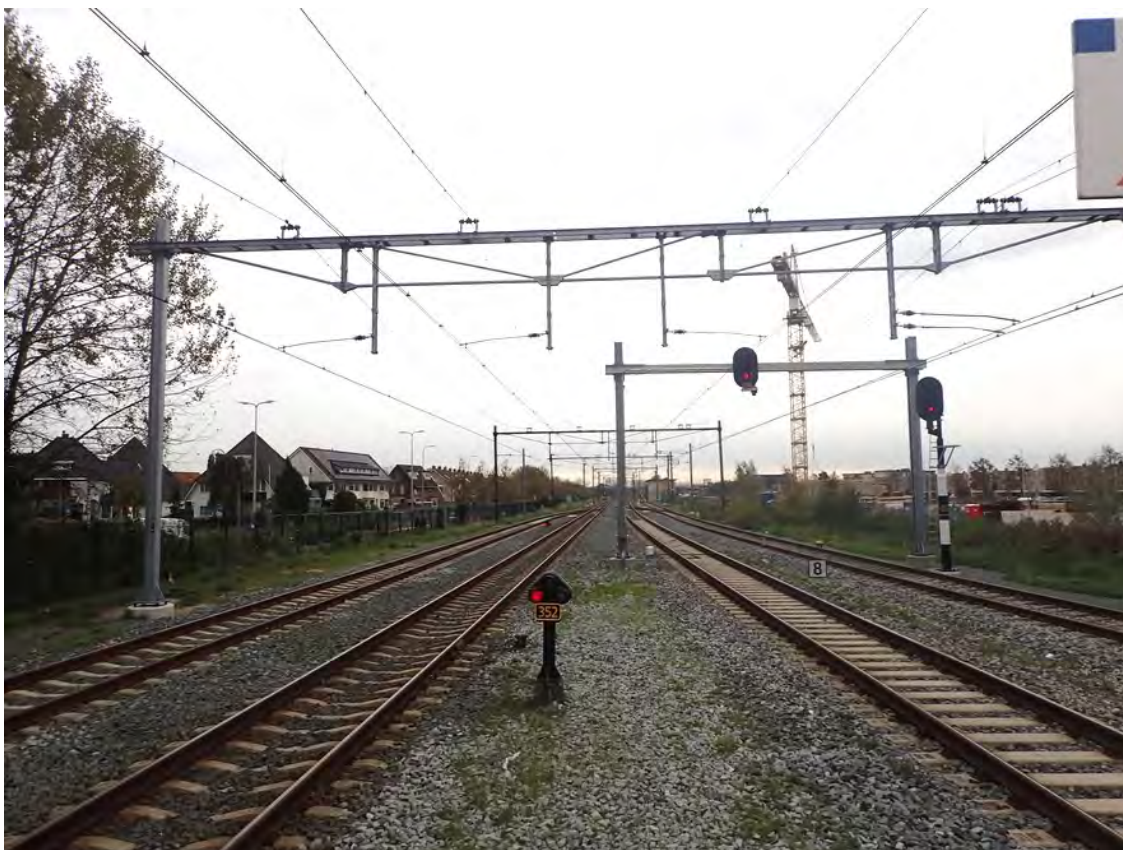
| toelichting | Waardvolle structuurlijn als voorbeeld van transportveranderingen vanaf de vroege 20e eeuw, m.n. met betrekking tot Boskoop. Betekende stedenbouwkundig op veel plekken een belangrijke transformatie. Met name trace is waardevol. |

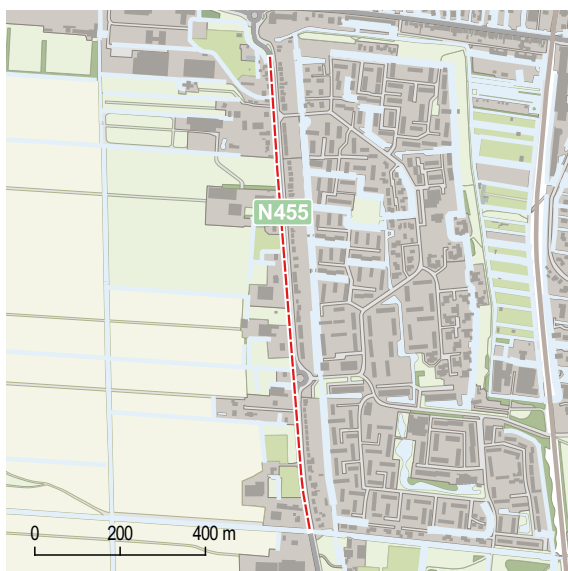
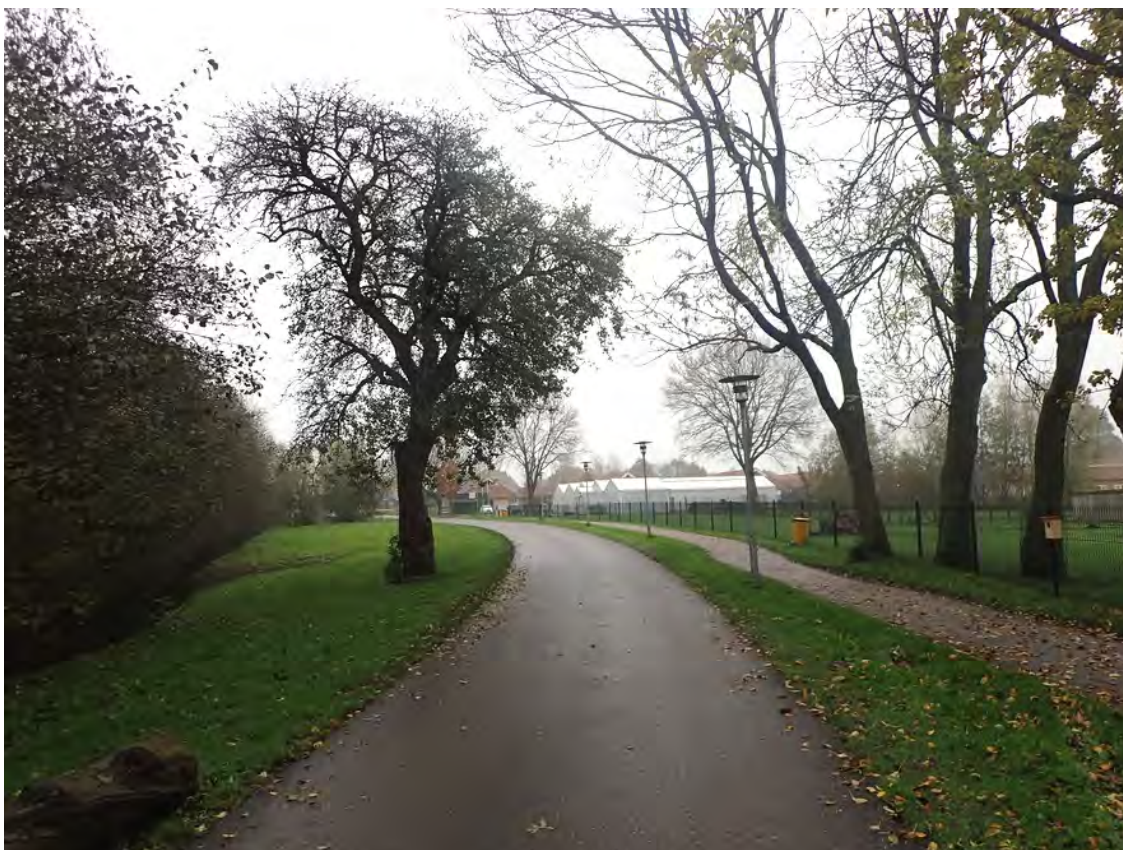
#### Infrastructuur - ID 302465

| naam | Noordeinde |
| toelichting | Hoofdontsluiting van zuidelijk Boskoop, onderdeel van droogmakerij. Als structuur en als lint nog intact. Met name het trace is waardevol, in combinatie met profiel (m.n. geen middengeleider). |

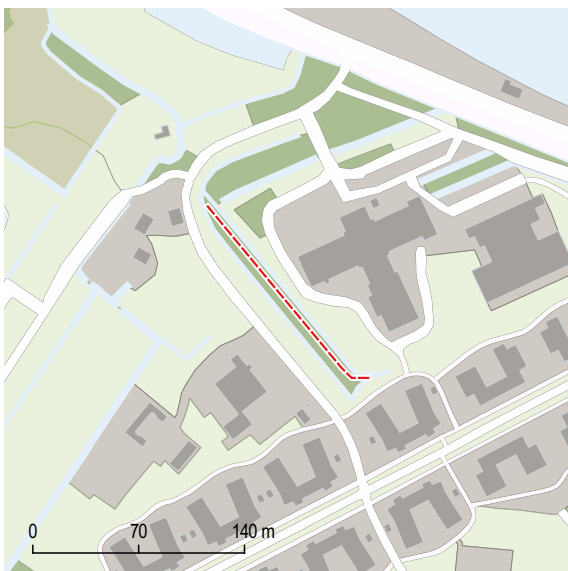
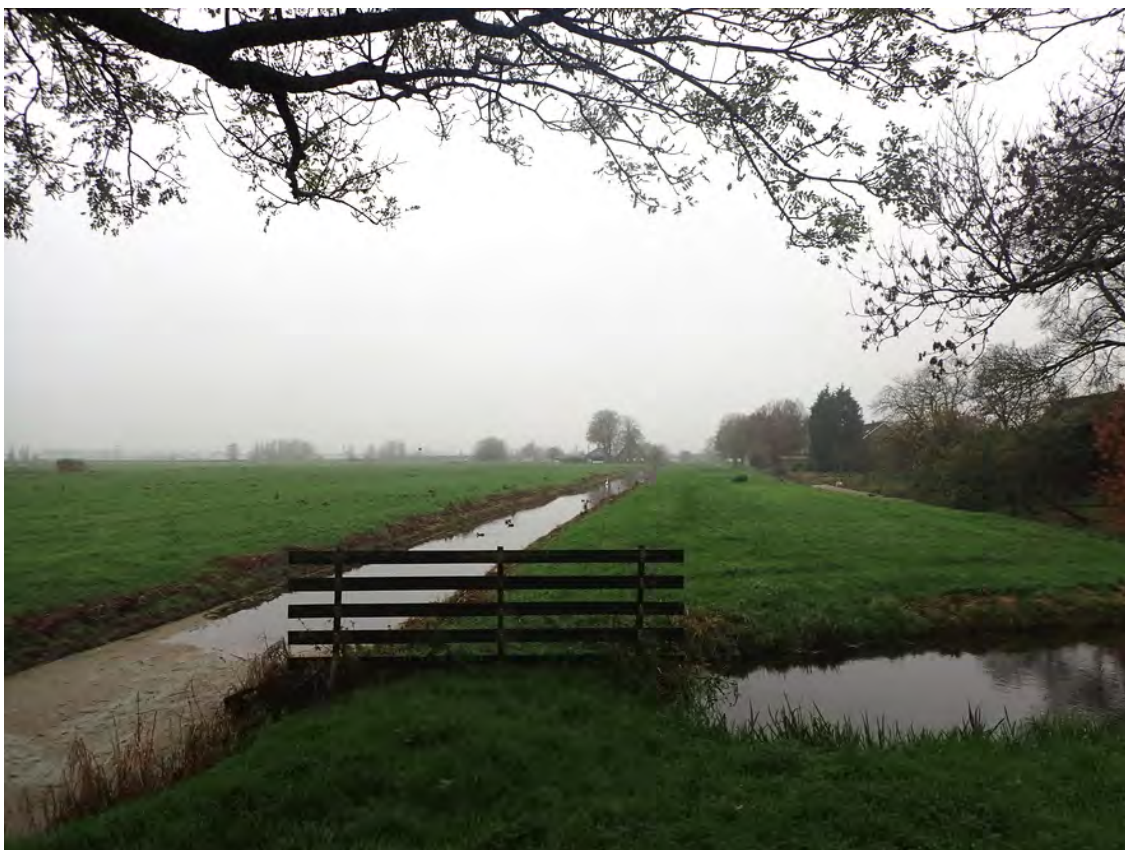
#### Infrastructuur - ID 302466

| naam | Burgpad |
| toelichting | Zeer gaaf relict in een verder relatief verstedelijkte omgeving. Profiel, beplanting en trace zijn waardevol. |

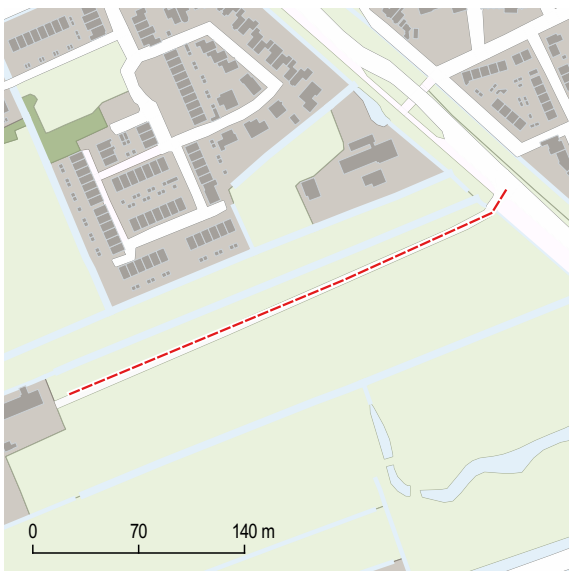
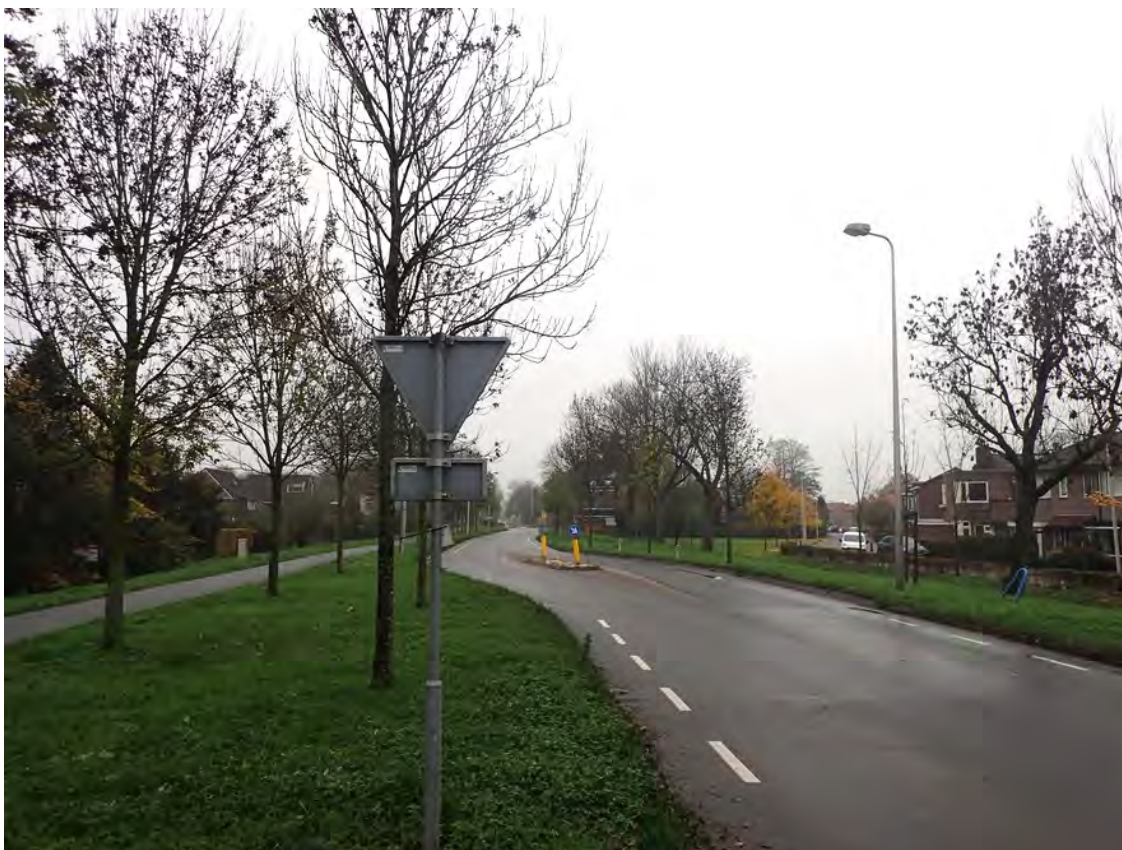
#### Infrastructuur - ID 302478

| toelichting | Ontsluiting van nieuw lint met erven tussen spoorlijn en Oude Rijn. T race en (on)verharding zijn van belang. |
