**HISTORISCH (BODEM)ONDERZOEK**

**Zuidwijk 68a  
Boskoop**

kenmerk Waders Milieu BV: 24400201H

*datum rapport:* 16 januari 2024

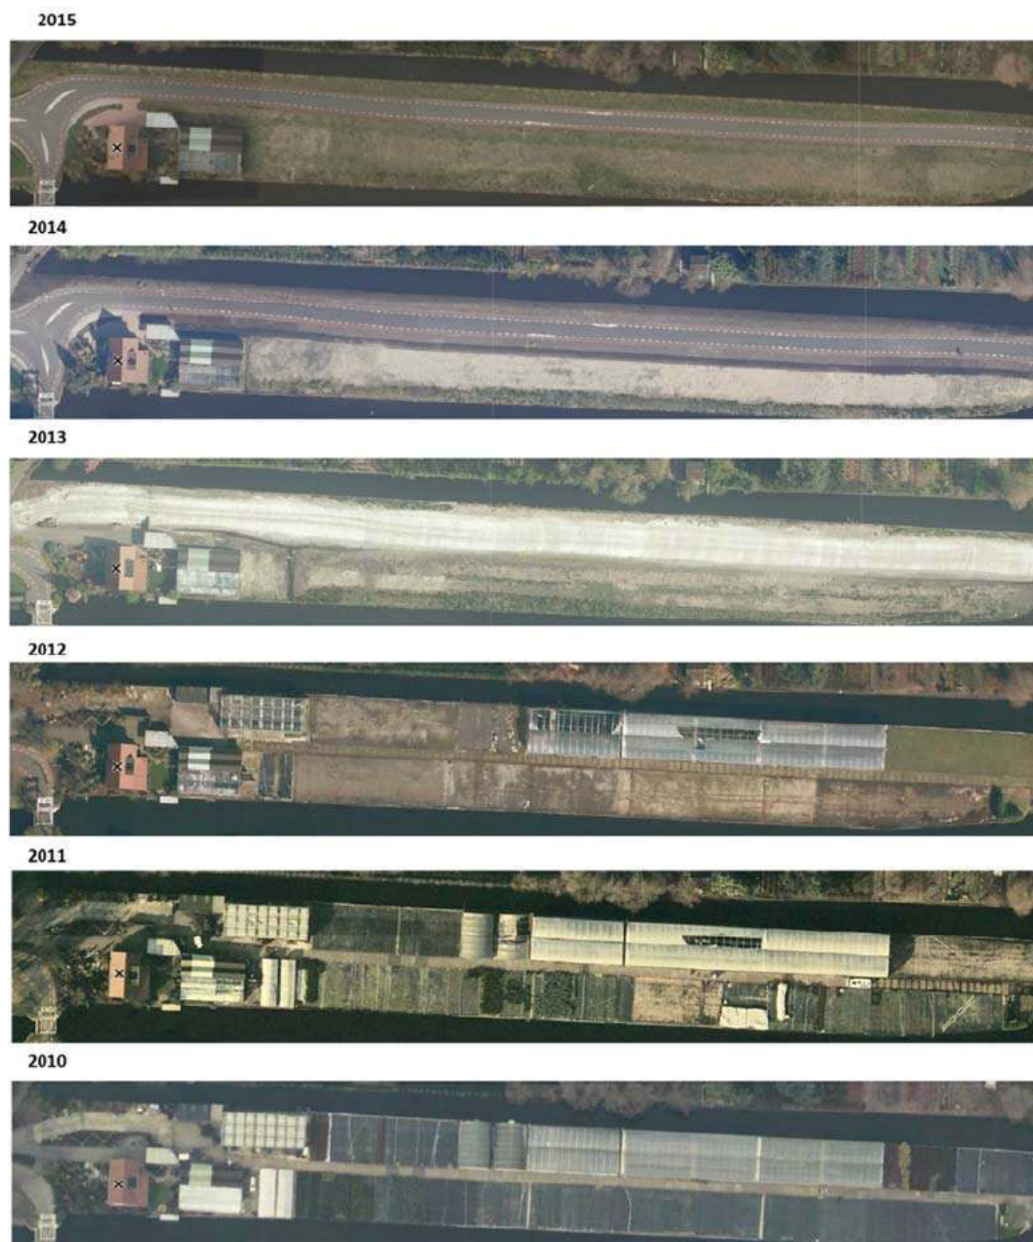
2013 – Kassen verwijderd en start aanleg weg

2014 – Aanleg weg is gereed

**Figuur 2.3 Ontwikkeling van de onderzoekslocatie na 2010 op basis van luchtfoto's (Bron: Globespotter).**
