**Historisch vooronderzoek aan de Spoorlaan en  
Buitendorpstraat te Zwammerdam**

projectnummer 0463973.100  
concept revisie 00  
29 juli 2020

0463973.100-S1      Overzichtstekening vooronderzoek

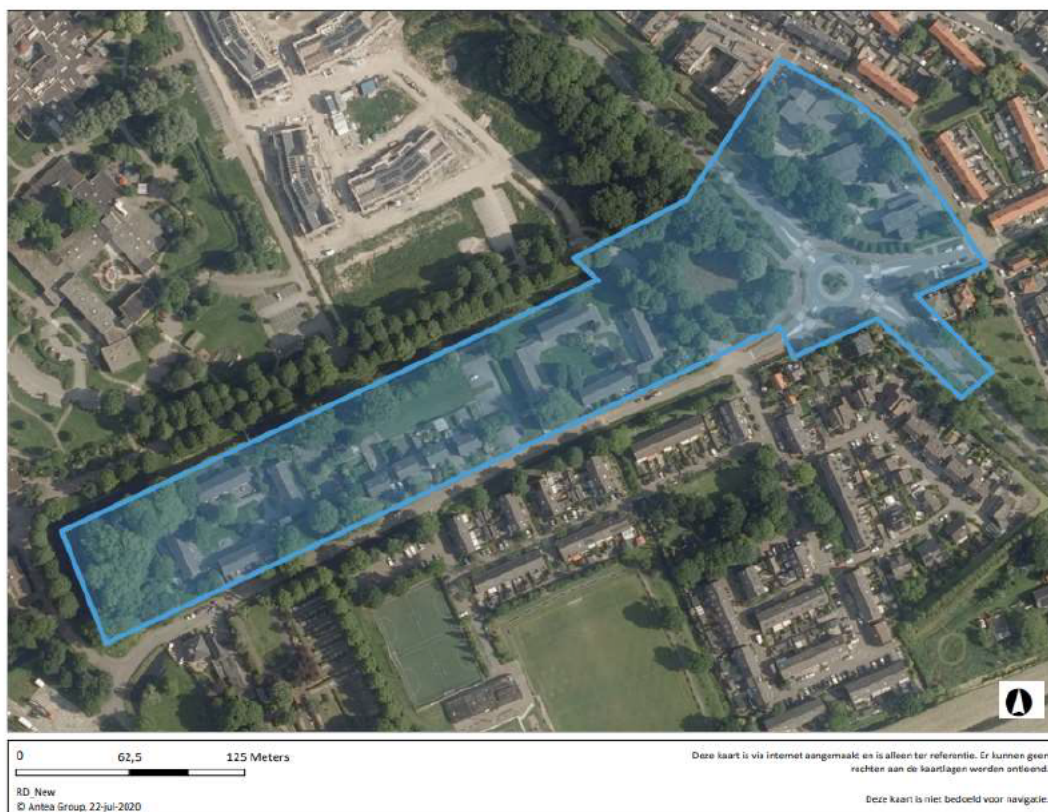
Figuur 2.1: Onderzoekslocatie (bron: opdrachtgever en agodp, Antea Group applicatie)

De afbakening van de onderzoekslocatie is weergegeven in figuur 2.1 en bijlage 2. De afbakening is door de opdrachtgever bepaald en wordt voldoende geacht.

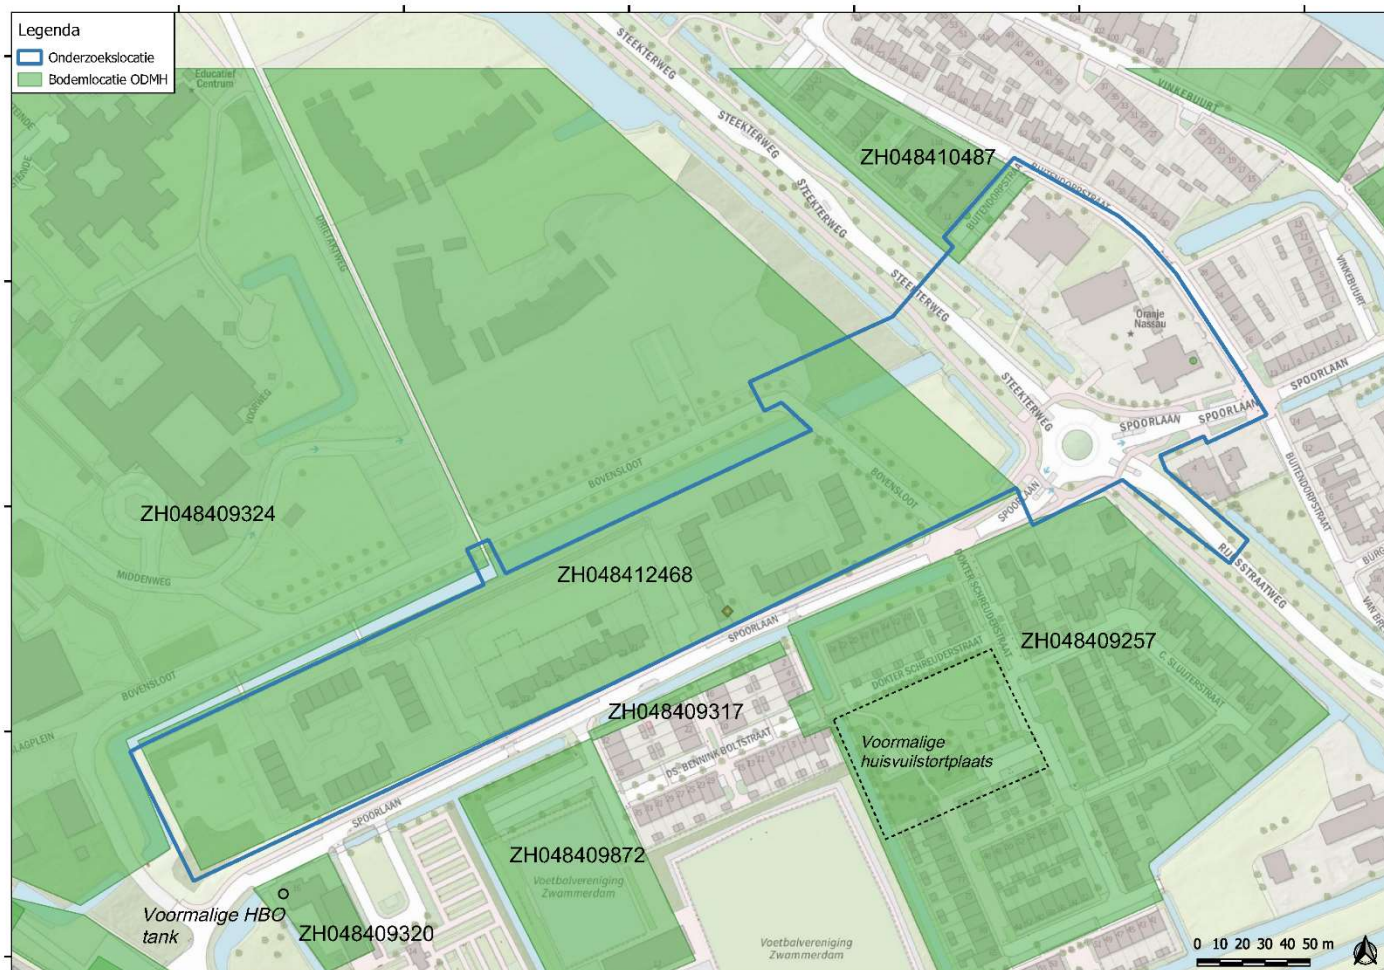
## **Bijlage 2 Locaties voorgaande bodemonderzoeken**

Onderstaande bodemonderzoeken zijn van toepassing op de omgeving van de onderzoekslocatie. In bijlage 2 zijn de locaties van de bodemonderzoeken aangegeven volgens de locatiecode zoals bekend bij de ODMH en weergegeven in onderstaande tabel.

Op het terrein aan de Spoorlaan ter hoogte van de Dokter Schreuderstraat heeft in het verleden een vuilstortplaats gelegen. Tussen 1961 en 1963 is hier huisvuil gestort. Op basis van een beschikking in 1998 hebben meerdere monitoringsronden plaatsgevonden. In het verleden zijn hier sterk verhoogde concentraties ftalaten gemeten en licht verhoogde concentraties PAK en vluchtige aromaten. In de laatste monitoringsronde (onderzoek 11) zijn geen noemenswaardig verhoogde concentraties meer aangetoond en wordt de situatie als stabiel met afnemende concentraties beschouwd. De monitoring is hierna beëindigd. Deze stortplaats ligt circa 50 m van de onderzoekslocatie. De locatie is weergegeven op de kaart in bijlage 2.

| Tanks en vulleidingen | Nee, er heeft in het verleden wel een HBO tank aan Spoorlaan 16 gelegen maar deze is samen met verontreinigde grond verwijderd. Deze locatie ligt buiten de onderzoekslocatie (zie bijlage 2). |
| Stortplaats | Circa 50 m ten zuidoosten van de onderzoekslocatie lag in het verleden een stortplaats voor huisvuil (zie bijlage 2). Monitoring heeft laten zien dat de bodem niet meer verontreinigd is. |
