**Verkendend bodemonderzoek Eikenlaan 255 te  
Alphen aan den Rijn**

**Kenmerk ODMH: 2015133206**

projectnummer 415236  
definitief  
3 augustus 2017

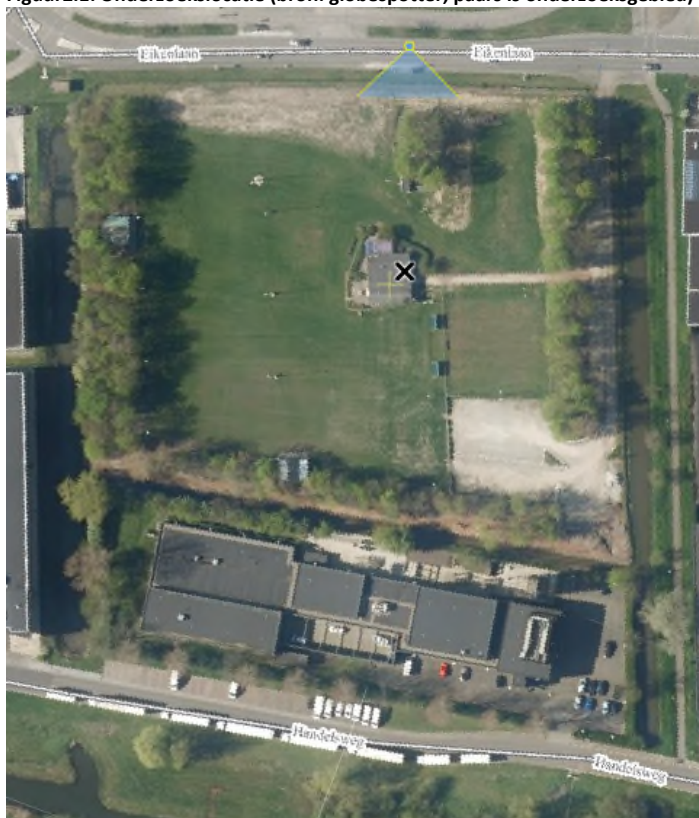
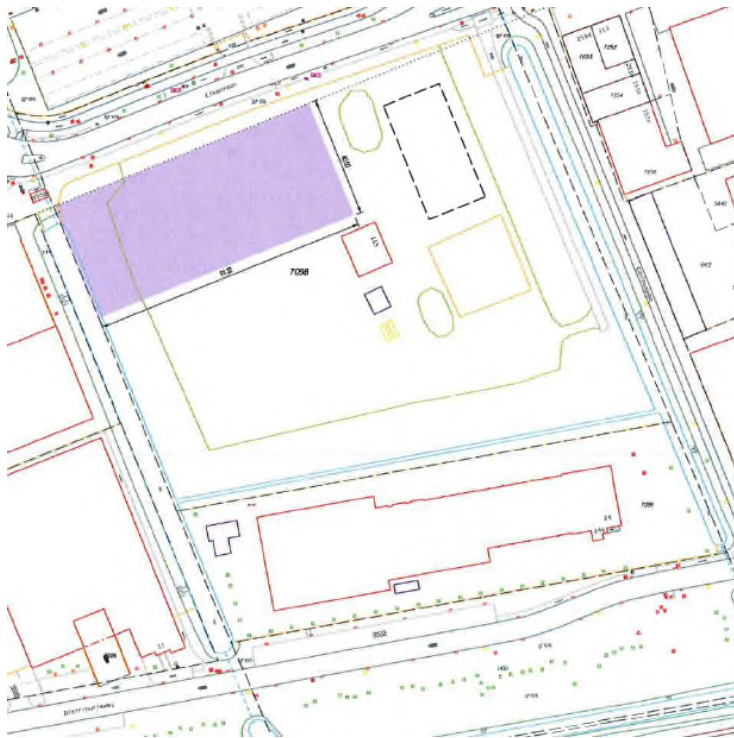
**Figuur2.1: Onderzoekslocatie (bron: globespotter, paars is onderzoeksgebied)**
