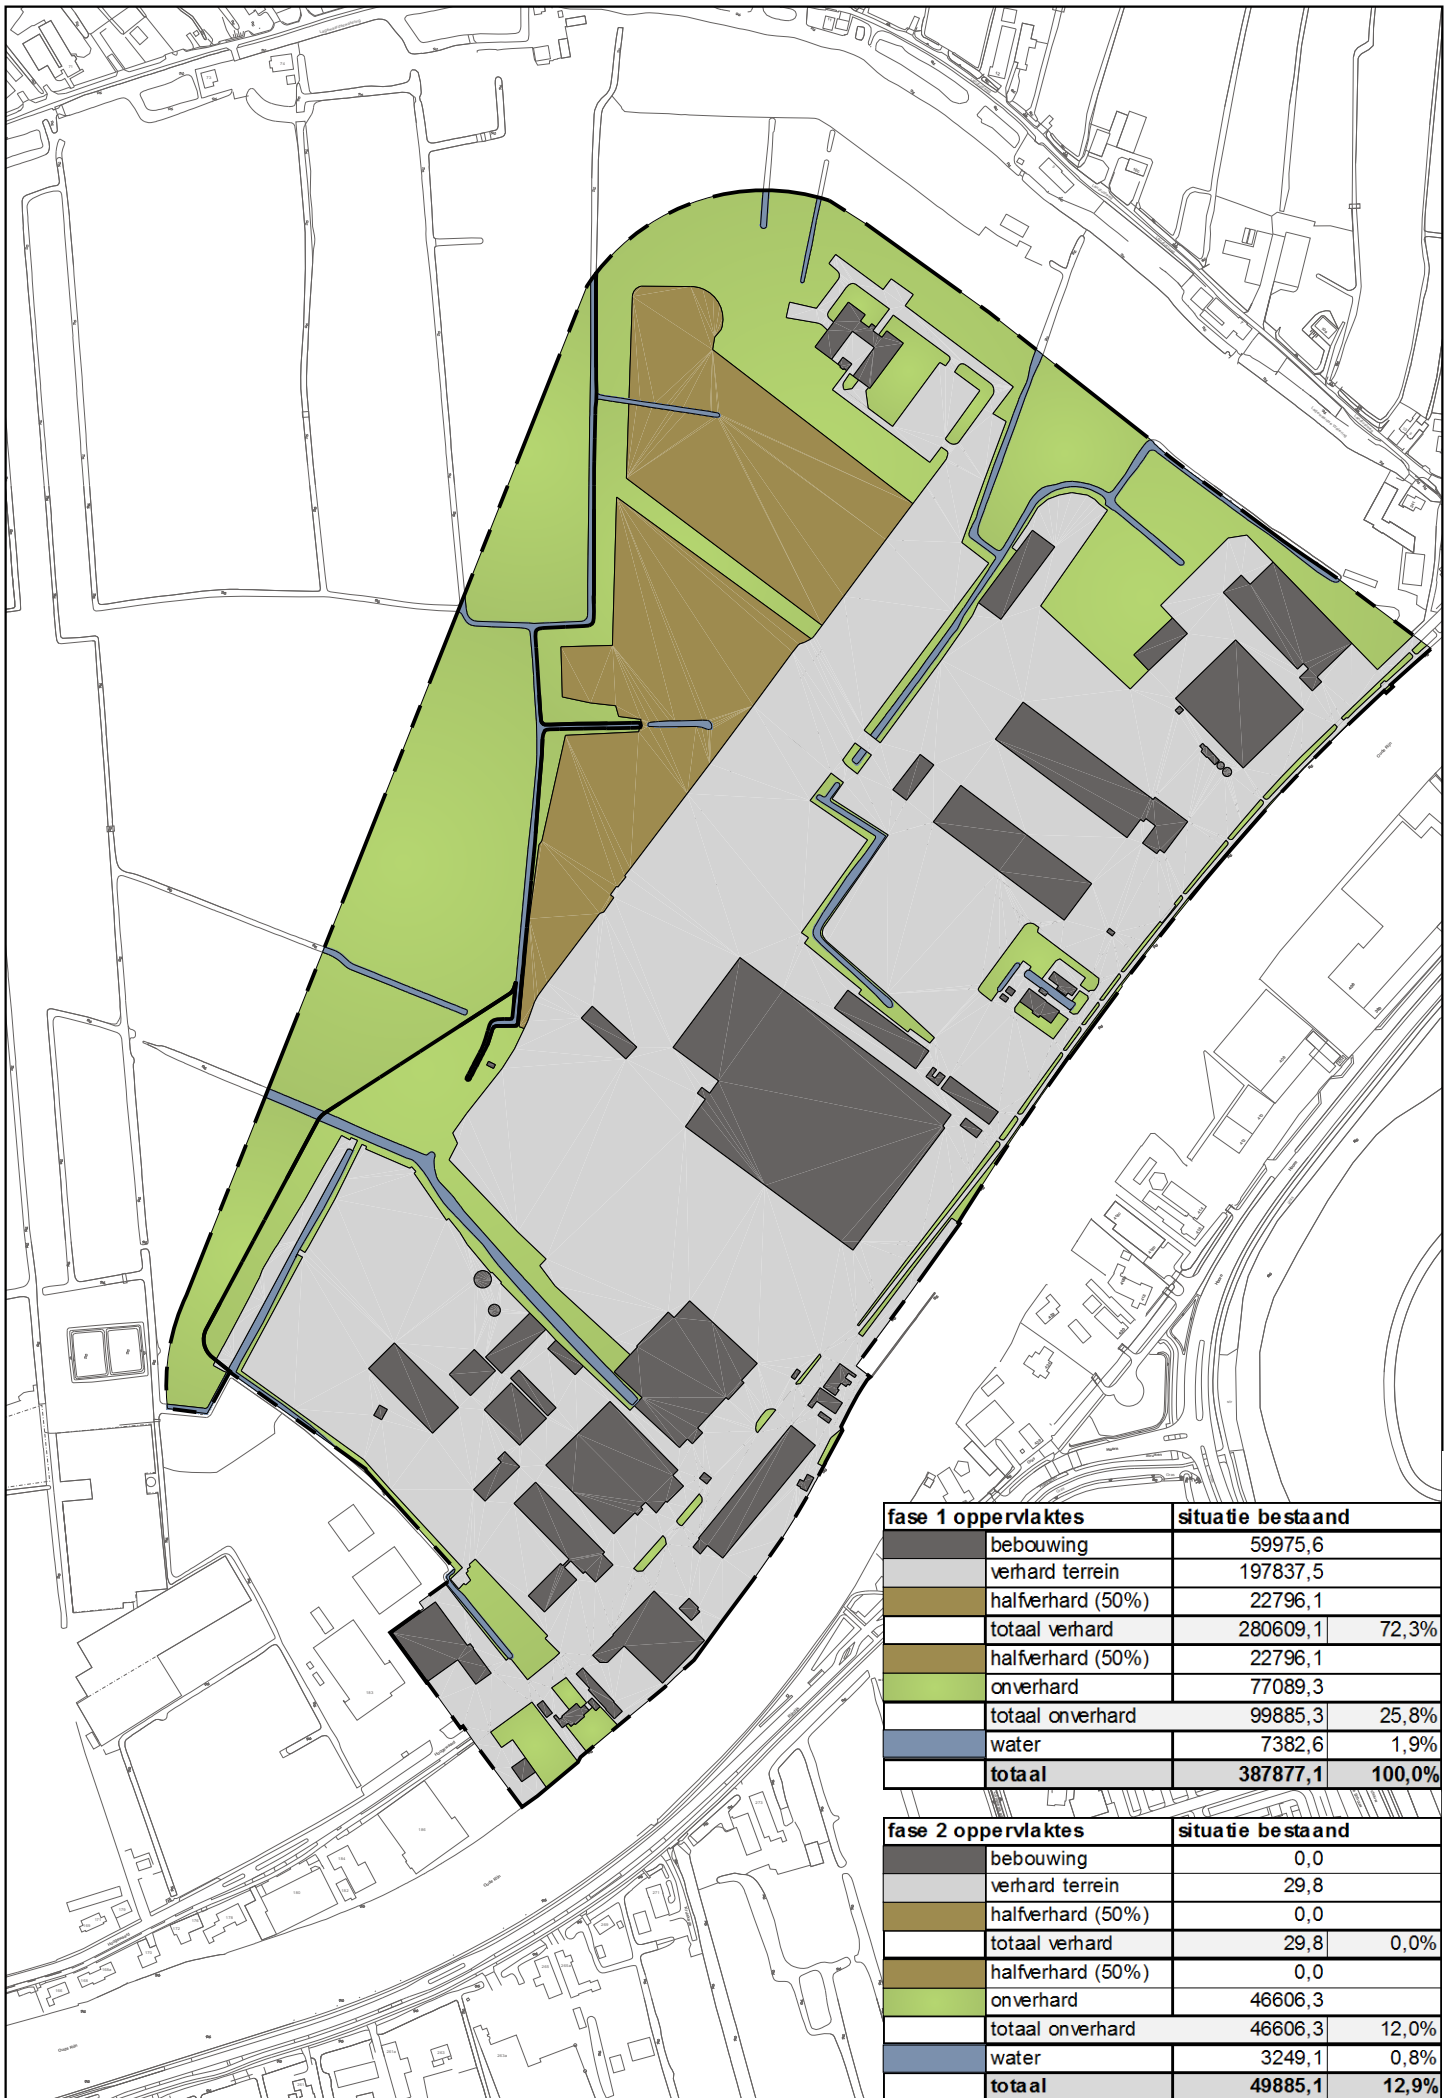
fase 1 oppervlaktes		situatie bestaand	
bebouwing	59975,6		
verhard terrein	197837,5		
halfverhard (50%)	22796,1		
<b>totaal verhard</b>	<b>280609,1</b>	<b>72,3%</b>	
halfverhard (50%)	22796,1		
onverhard	77089,3		
<b>totaal onverhard</b>	<b>99885,3</b>	<b>25,8%</b>	
water	7382,6	1,9%	
<b>totaal</b>	<b>387877,1</b>	<b>100,0%</b>

fase 2 oppervlaktes		situatie bestaand	
bebouwing	0,0		
verhard terrein	29,8		
halfverhard (50%)	0,0		
<b>totaal verhard</b>	<b>29,8</b>	<b>0,0%</b>	
halfverhard (50%)	0,0		
onverhard	46606,3		
<b>totaal onverhard</b>	<b>46606,3</b>	<b>12,0%</b>	
water	3249,1	0,8%	
<b>totaal</b>	<b>49885,1</b>	<b>12,9%</b>

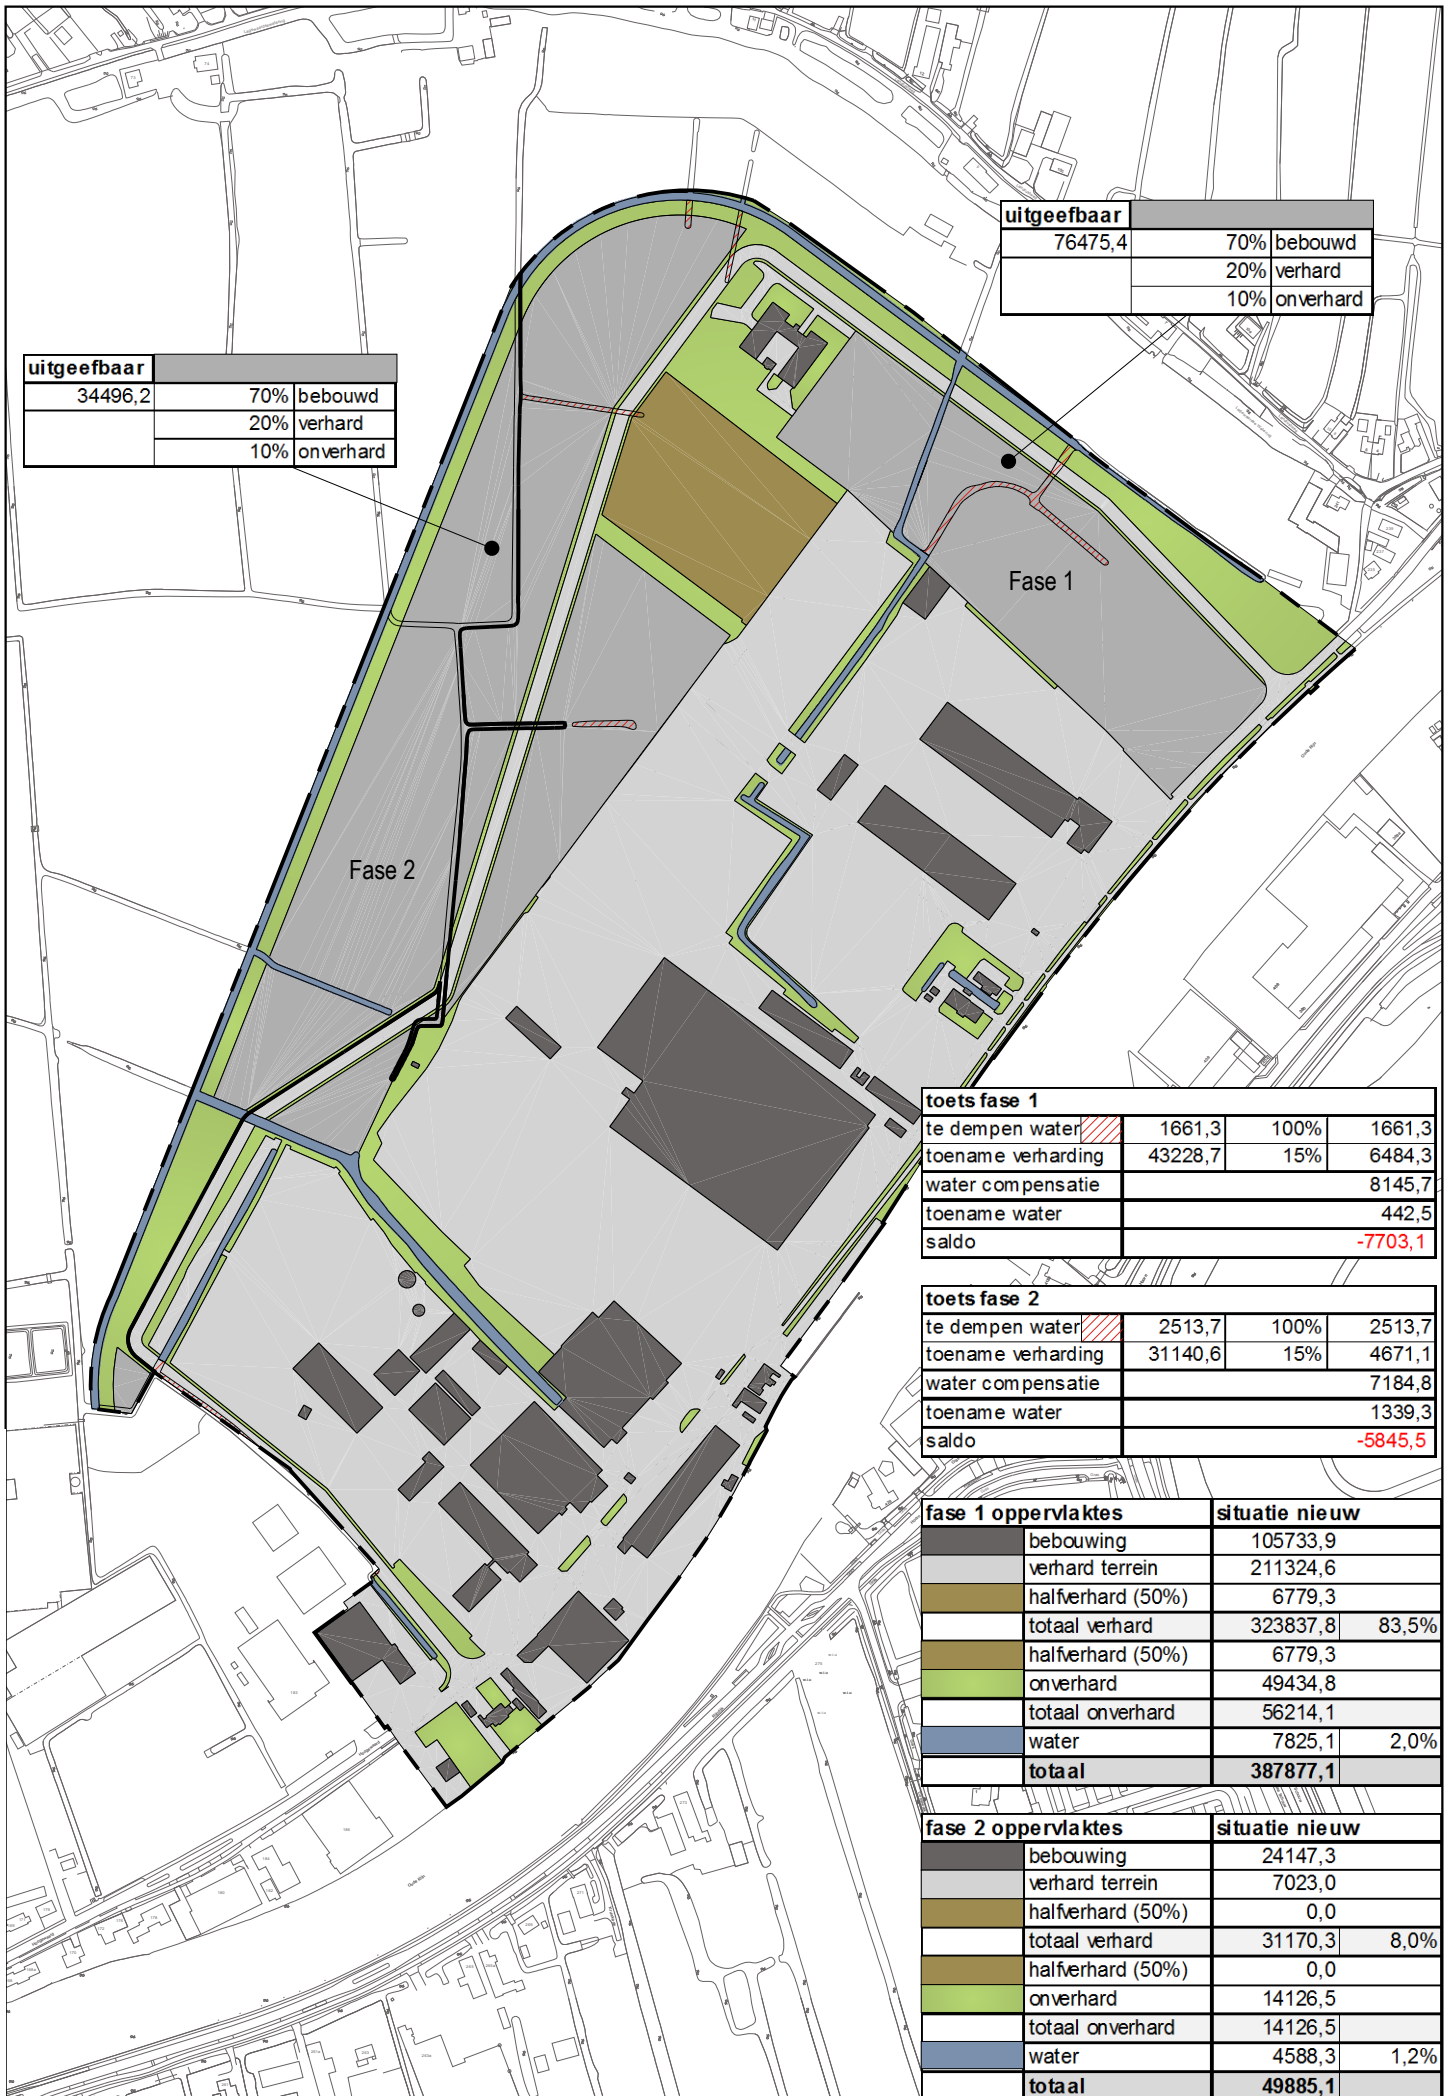
uitgeefbaar		
34496,2	70%	bebouwd
	20%	verhard
	10%	onverhard

uitgeefbaar		
76475,4	70%	bebouwd
	20%	verhard
	10%	onverhard

toets fase 1			
te dempen water	1661,3	100%	1661,3
toename verharding	43228,7	15%	6484,3
water compensatie			8145,7
toename water			442,5
saldo			-7703,1

toets fase 2			
te dempen water	2513,7	100%	2513,7
toename verharding	31140,6	15%	4671,1
water compensatie			7184,8
toename water			1339,3
saldo			-5845,5

fase 1 oppervlaktes		situatie nieuw	
bebouwing		105733,9	
verhard terrein		211324,6	
halfverhard (50%)	6779,3		
totaal verhard	323837,8		83,5%
halfverhard (50%)	6779,3		
onverhard	49434,8		
totaal onverhard	56214,1		
water	7825,1		2,0%
<b>totaal</b>	<b>387877,1</b>

fase 2 oppervlaktes		situatie nieuw	
bebouwing		24147,3	
verhard terrein		7023,0	
halfverhard (50%)	0,0		
totaal verhard	31170,3		8,0%
halfverhard (50%)	0,0		
onverhard	14126,5		
totaal onverhard	14126,5		
water	4588,3		1,2%
<b>totaal</b>	<b>49885,1</b>
